**Objet : Communication du rapport d'observation du 15 juillet 2026**

**VISITE DU CENTRE PENITENTIAIRE MARSEILLE-BAUMETTES**

**15 juillet 2026**

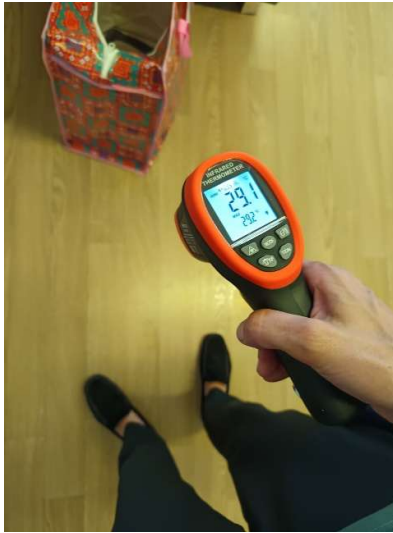
La salle d'activités est désormais équipée d'une climatisation mobile, et nous y relevons par conséquent une température moins élevée qu'ailleurs, à hauteur de 29°C.

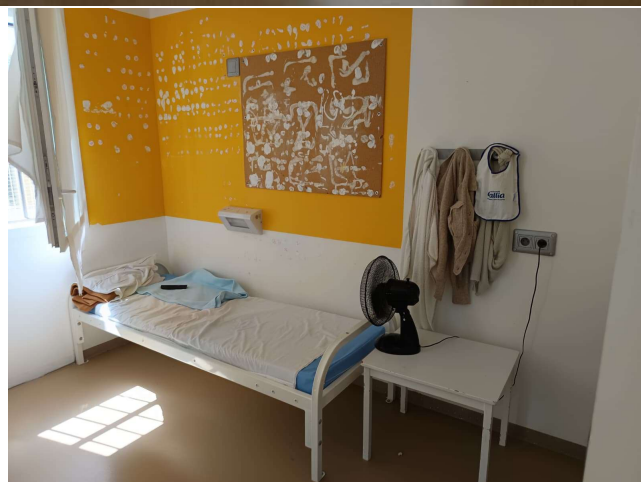
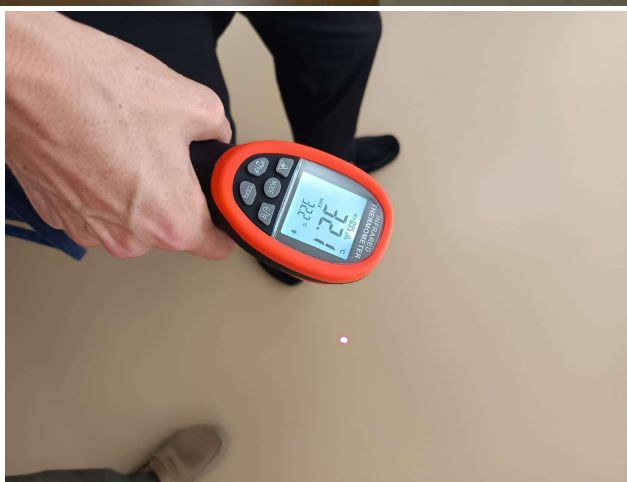
#### 6.1.3. Cellule 01

Pour l'aération, on y trouve deux fenêtres qui peuvent être ouvertes, et un ventilateur (un par cellule fourni à la nurserie).

Nous relevons une température au sol de 32,1°C.

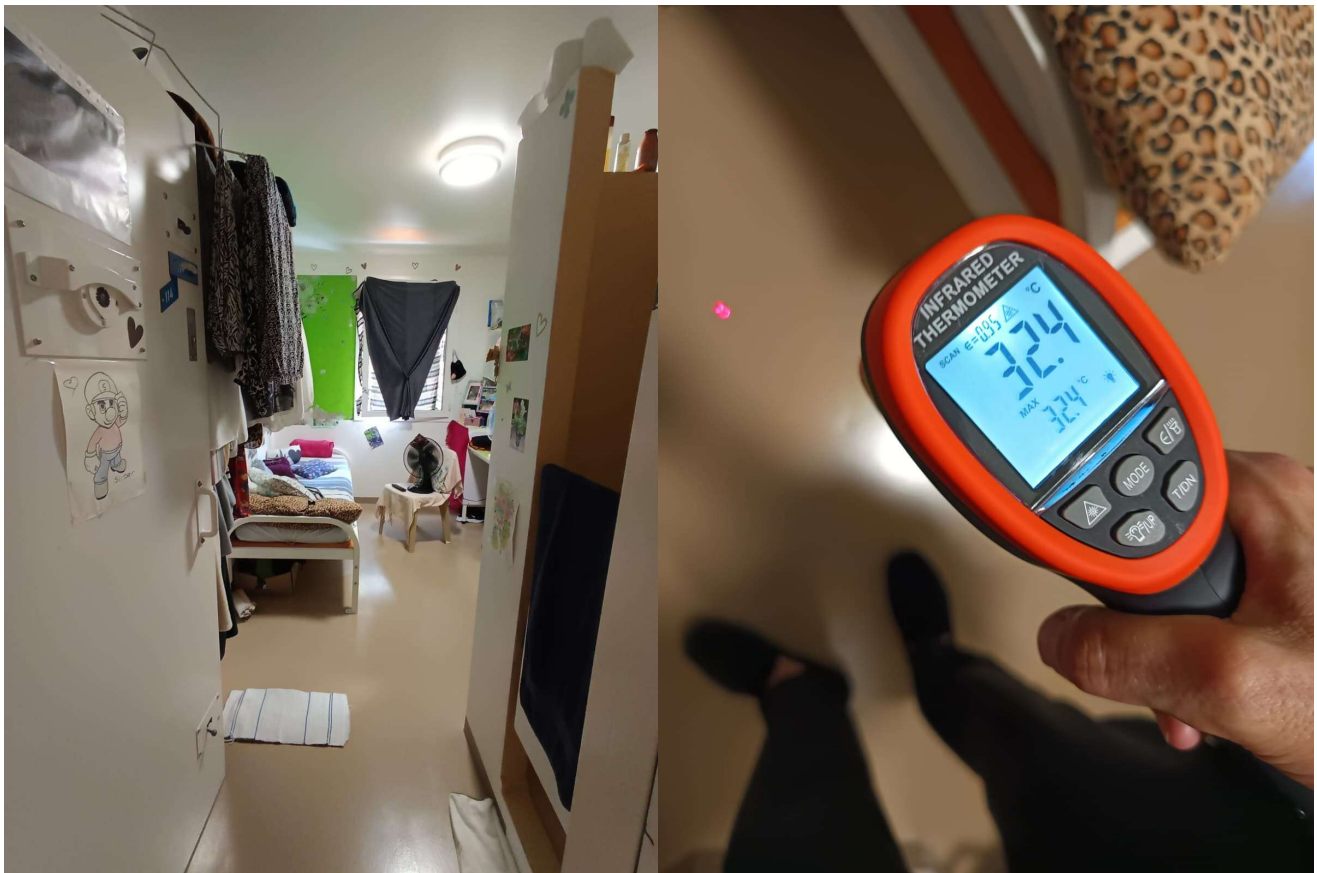
Nous notons la présence d'une fenêtre qui s'ouvre. L'occupante, comme dans la plupart des cellules, a mis en place un système de deux tissus suspendus et humides pour filtrer la lumière et la chaleur autant que possible.

Malgré cela, la pièce est humide, et nous relevons 32,4°C.

L'eau qui coule du robinet de l'évier est « froide ».

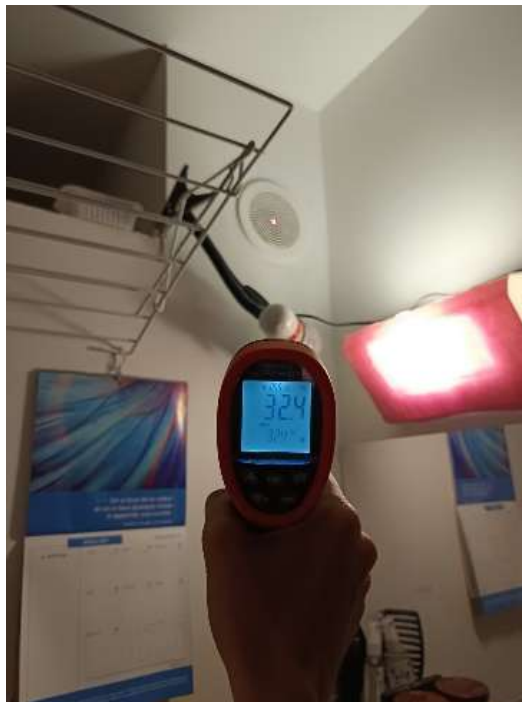
#### 6.1.6. Cellule 103

L'occupante nous indique différentes difficultés, à commencer par une fuite d'eau venue du plafond, qui menace notamment le compteur électrique.

Concernant la fenêtre, elle procède de la même façon que les autres : plongée dans le noir, un linge humide clair à l'extérieur, un linge foncé à l'intérieur.

Nous relevons la température en sortie de VMC : 32,4°C.

C'est de l'air tiède qui est soufflé.

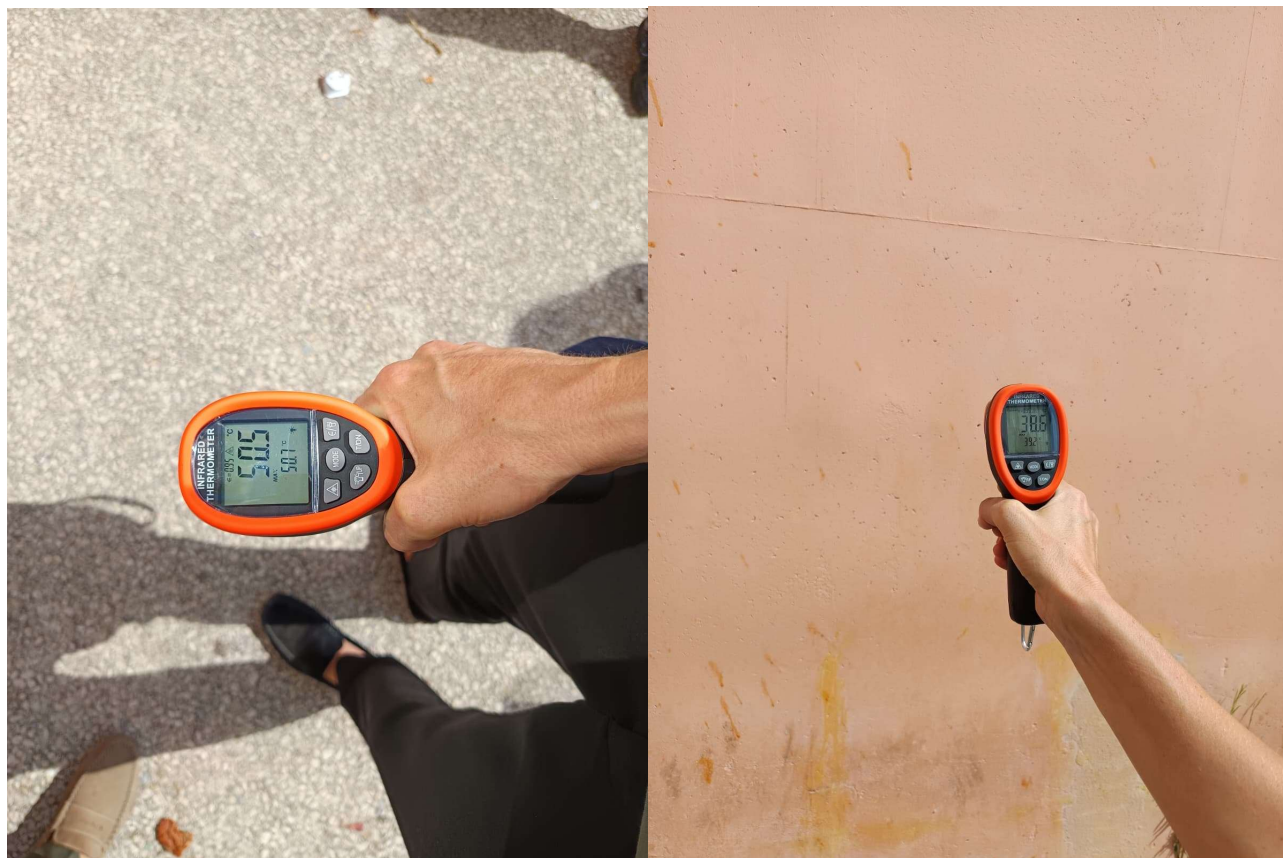
#### 6.1.7. Cour de promenade

Le point d'eau est dans un état catastrophique : moisissure, déchets, vert-de-gris, mauvaise odeur.

Les murs des toilettes comme de l'extérieur sont très sales et portent des traces de salissures, d'humidité, de champignons...

Les détenues présentes dans la cour nous interpellent pour nous dire que c'est insupportable, et que cet état n'est pas nouveau : il dure depuis des mois, si ce n'est une année.

Nous relevons une température de 50°C au sol, et de 38,6°C de température ambiante. La chaleur est difficilement soutenable.

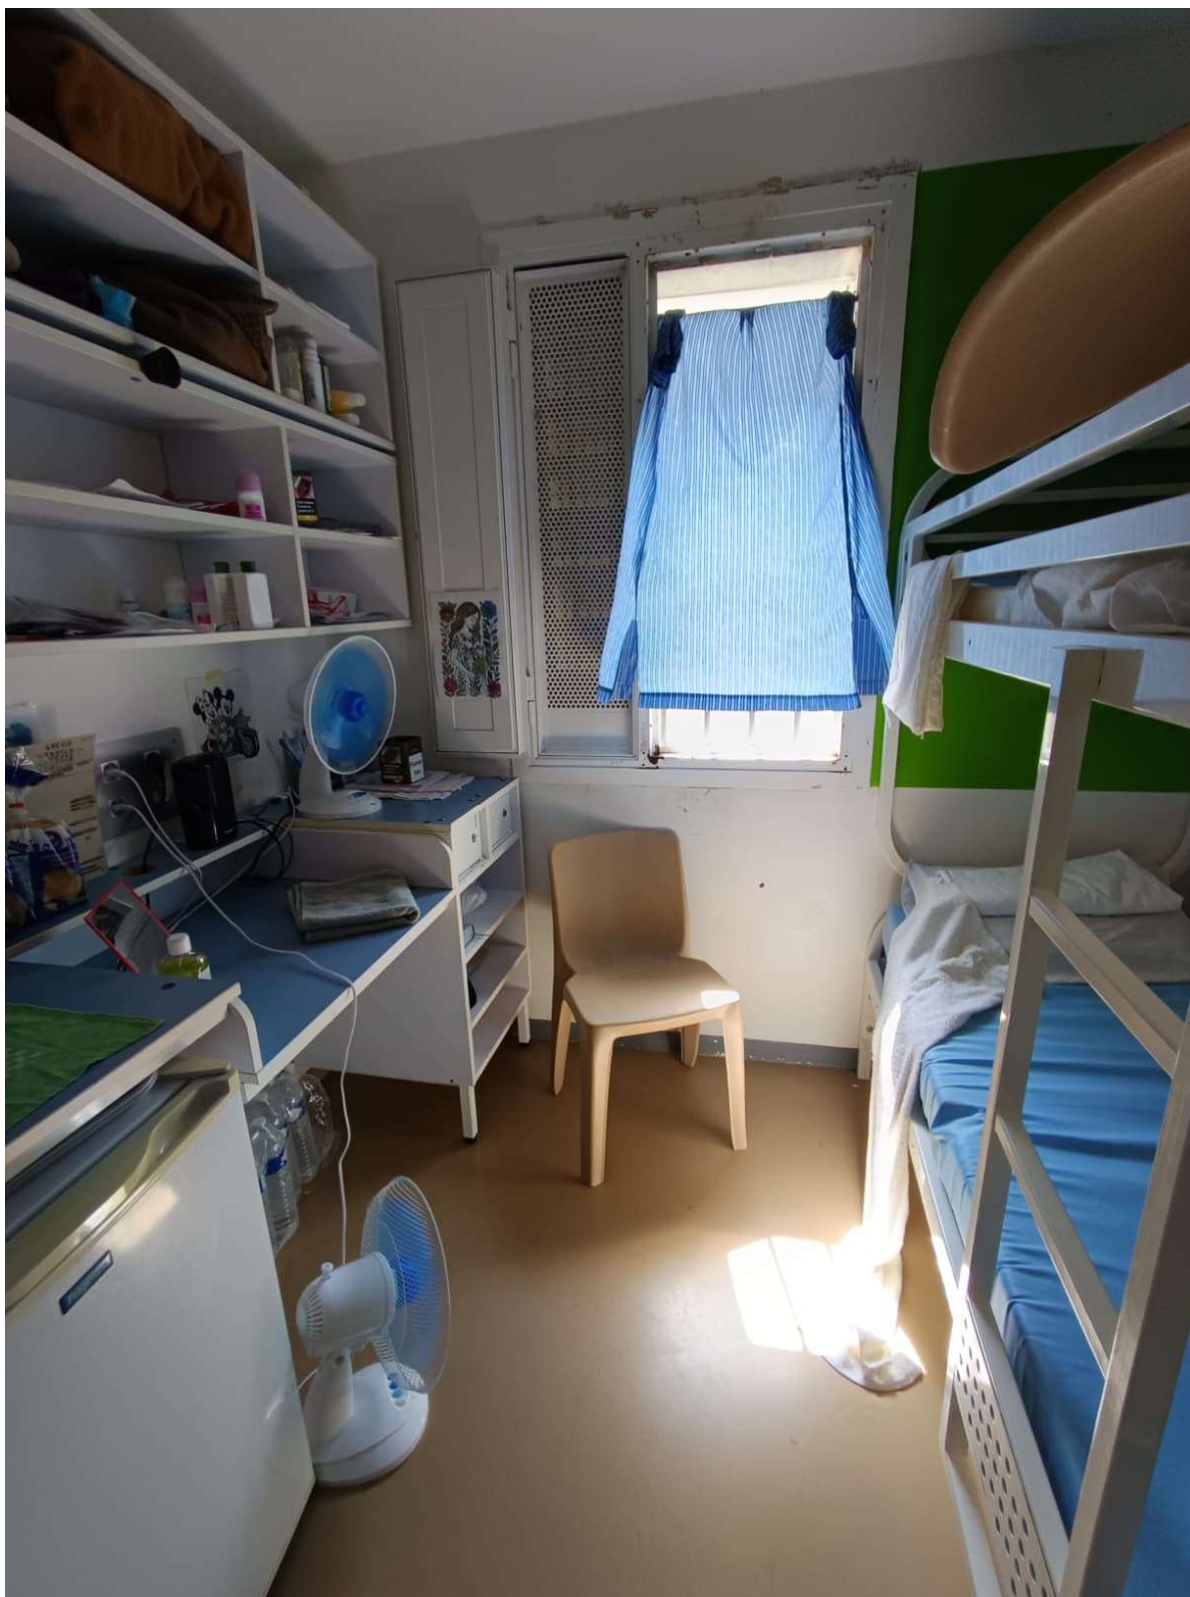
### 6.2.1. Cellule 426

La chaleur est oppressante, mais la personne détenue nous indique qu'elle trouve que « c'est mieux » à cette heure-ci qu'à d'autres moments, notamment parce qu'elle est seule au moment où nous lui parlons (ses deux codétenues sont en promenade).

Le matelas de la détenue qui dort au sol est rangé sous le matelas du bas du lit superposé. Nous remarquons qu'il n'y a que deux chaises.

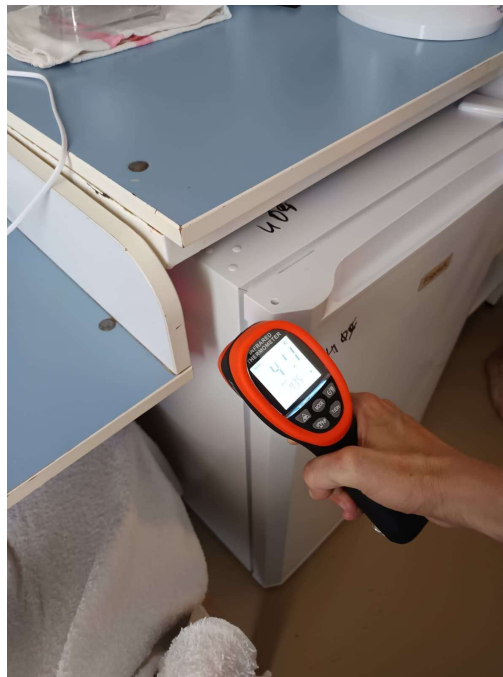
### 6.2.2. Cellule 404

La cellule est plongée dans le noir avec une serviette de bain suspendue pour préserver au mieux la pièce de la chaleur.

Elles nous proposent de toucher le côté de leur frigidaire, qui diffuse une importante chaleur, comme un véritable radiateur.

Nous relevons entre 41°C et 44°C à proximité de celui-ci.
