Commissariat de police de SETE
50 Quai de Bosc
34200 SETE

Rapport de visite du mardi 19 novembre 2024

Les geôles de garde à vue du commissariat de SETE ont fait l'objet d'une visite le mardi 19 novembre 2024 à 8h30.

L'objet de cette visite était de vérifier la conformité des geôles de garde à vue avec les impératifs de préservation de la dignité des personnes privées de liberté.

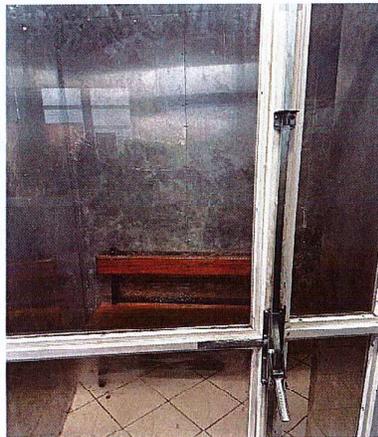
Cellule n°0 « Vérification d'identité »

Cette dernière pièce mesure 1,55m x 1,28m (1,94 m²)

Avant d'être présentées à l'OPJ de permanence (en vue d'un éventuel placement en garde à vue), les personnes interpellées sont conduites dans ce local dit de « vérification d'identité », elles y restent 10 à 15 minutes, selon le Commandant _____ ; elles y sont, le temps de cette attente dans la pièce, désentravées.

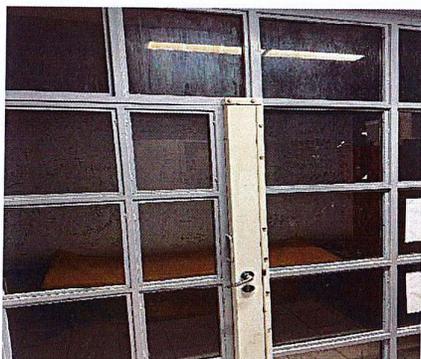
Cellule n°1 « Mineurs »

La cellule est totalement vitrée et visible depuis le bureau du Chef de poste.

Dimensions : 2,76 x 1,45 (4 m²)

L'assise construite en dur mesure 2,76 x 0,72, sur laquelle il y avait un matelas.

Pas de toilettes à l'intérieur de cette cellule.

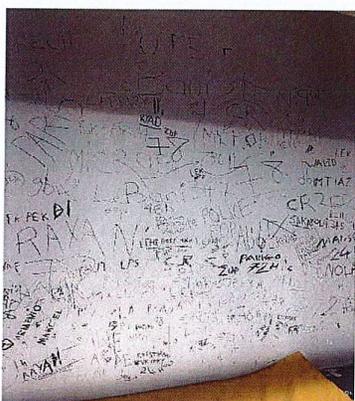
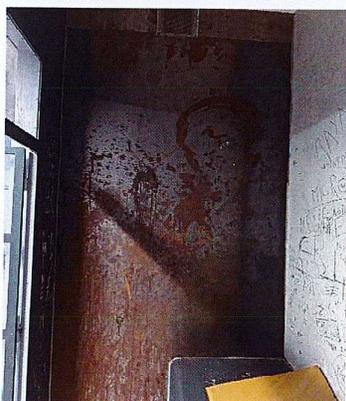
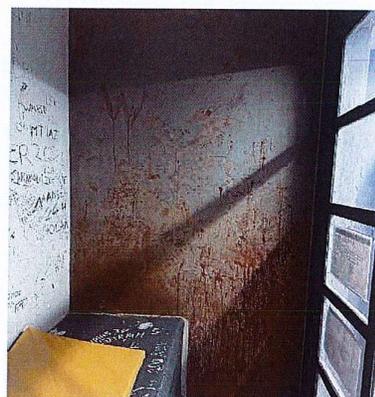
Actuellement, les murs de la cellule sont entièrement couverts d'inscriptions ; deux pans de murs sont couverts d'une plaque de métal, oxydée en raison des projections (crachats ? urine ? jets d'eau).

Chauffage : système de climatisation individualisé pour cette cellule (non fonctionnel au moment du contrôle)

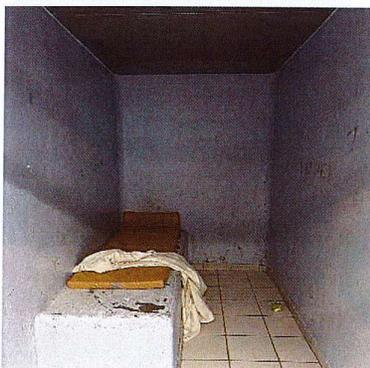
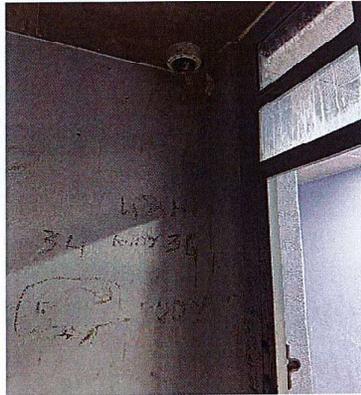
Cellule n°2

Dimensions : 3,14 x 1,56 (4,90 m²)

L'assise construite en dur mesure 2 x 0,67 m², sur laquelle il y avait un matelas.

Un seul matelas, pas de couverture.

Au moment du contrôle, il fait chaud dans la cellule.
Une caméra est présente mais ne fonctionne pas.
Pas de toilettes dans la cellule

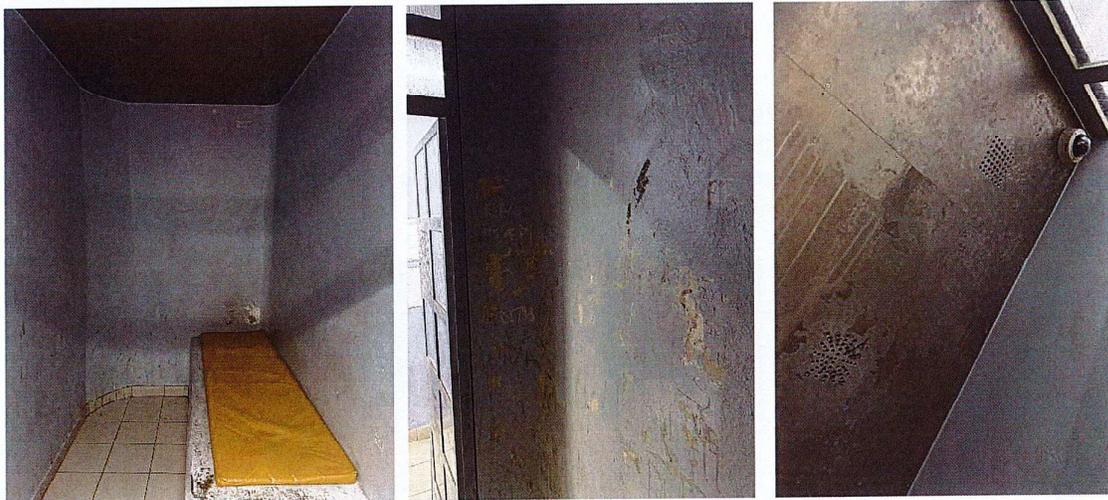
Cellule n°3

Dimensions : 3,15 x 1,56 (4,9 m²)

Assise de taille identique à celle de la cellule n°2

Présence d'une couverture et d'un matelas

Air conditionné fonctionne

Pas de toilettes dans la cellule

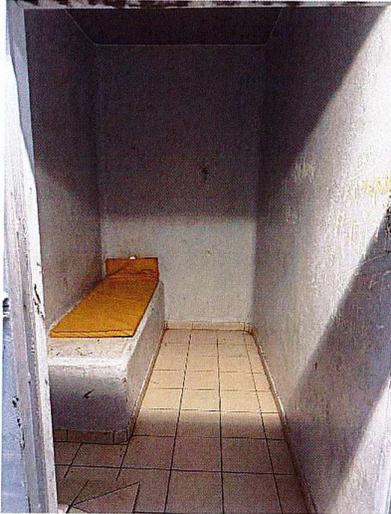
Cellule n°4 « Ivresse publique manifeste »

Dimensions : 3,27 x 1,78 (5,8 m²)

L'assise construite en dur mesure 2 x 0,70 m²

Pas de couverture et pas de matelas au moment du contrôle

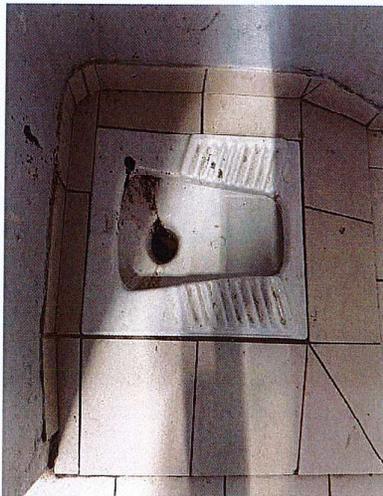
Présence de toilettes à la turque à l'intérieur de la cellule, la chasse d'eau ne peut être actionnée que depuis le couloir de garde à vue.

Les toilettes très sales, ce qui conduirait le Commandant à ordonner le nettoyage des toilettes pendant le temps de notre visite.

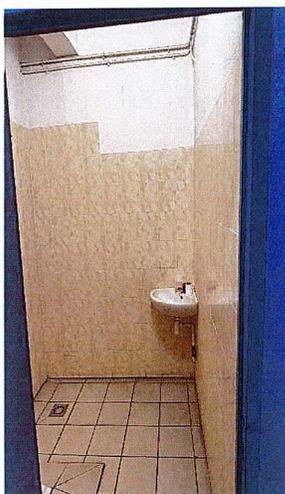
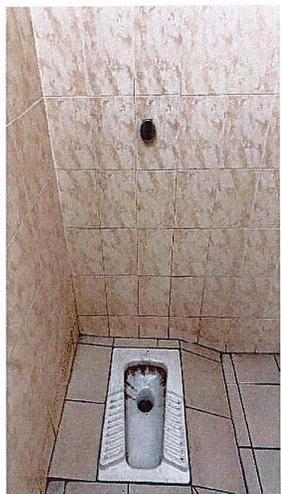
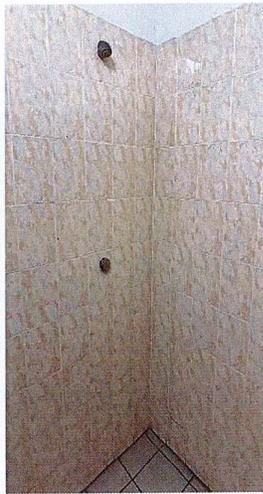
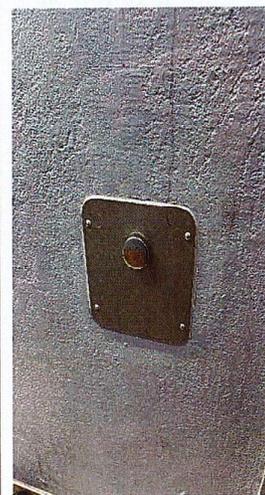
Les toilettes se situent dans une pièce dédiée : toilettes (collectives) et une douche dans la même pièce.

La pièce a été refaite il y a dix ans, en même temps que les cellules de garde à vue.

La chasse d'eau de ces toilettes collective est actionnable depuis l'intérieur de la pièce.

La douche fonctionne mais il n'y a ni savon, ni serviettes ; il nous est précisé que les gardés à vue peuvent se doucher s'ils le souhaitent mais cela suppose qu'ils aient préalablement prévu le nécessaire de toilette.

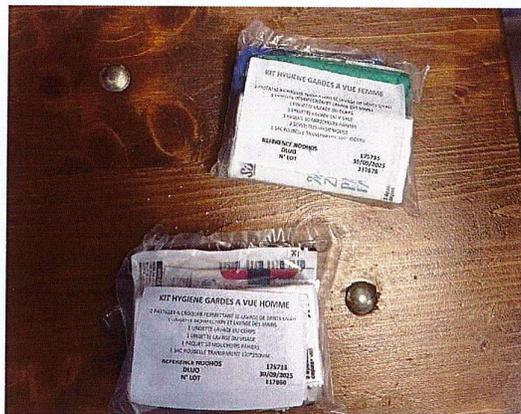
Quelques instants plus tard, il nous est remis un kit Hygiène *Hommes* (il est complet - il ne contient toutefois pas de gel hydroalcoolique) et un carton de kits est déposé dans le local *Identification*.

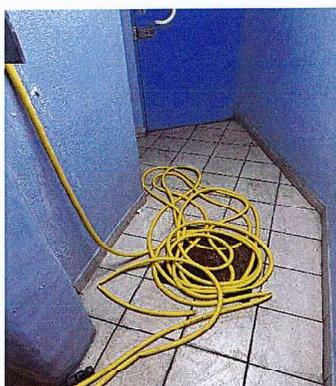
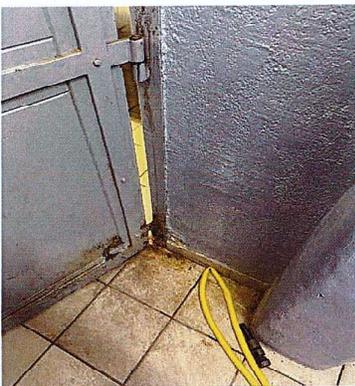
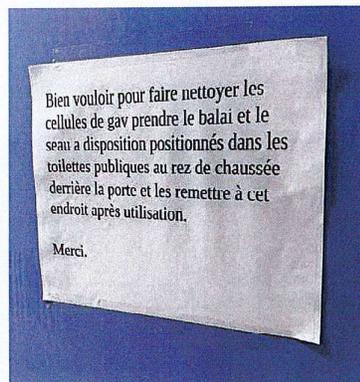
S'agissant du **nettoyage** des locaux de garde à vue, et plus particulièrement du sol, il est effectué tous les jours par une société extérieure (une personne - entre 10h et 11h30) : dans le couloir, systématiquement, mais en ce qui concerne les geôles, seulement si elles sont inoccupées. Les matelas sont nettoyés par la femme de ménage tous les jours si la cellule est accessible (à grande eau).

Quant aux murs, ils sont nettoyés une fois par mois, d'après la femme de ménage (cela ne nous a pas été confirmé par le Commandant).

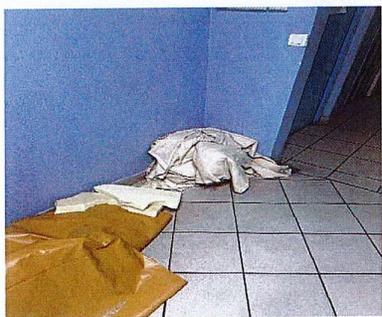
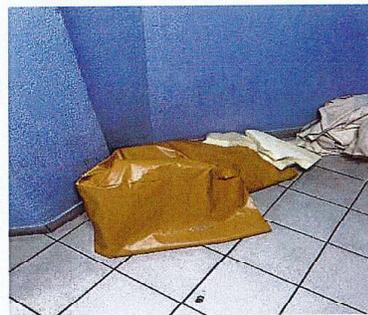
En ce qui concerne les **couvertures**, elles ne sont pas nettoyées. Il nous est précisé qu'elles seraient à « usage unique » et données à un cabinet vétérinaire qui ferait son affaire personnelle du nettoyage.

Il est toutefois admis que les couvertures peuvent être réutilisées ponctuellement si le gardé à vue en est d'accord.

Un tas de couvertures sales et utilisées est présent dans le couloir des locaux de garde à vue.

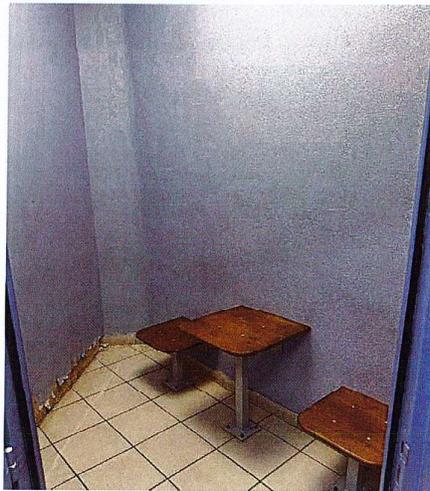
Nous demandons à nous rendre dans le **local d'entretien Avocat**

Le local, de forme triangulaire, dont les côtés mesurent 2 x 2,3 x 2,6 (2,99 m²).
Il n'y a que deux places assises (pas de place dédiée pour l'interprète, si ce n'est la possibilité de rajouter une chaise supplémentaire dans le local, le rendant ainsi encore plus exigu).
Le local est manifestement sous-dimensionné.

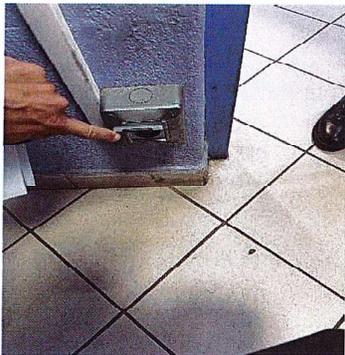
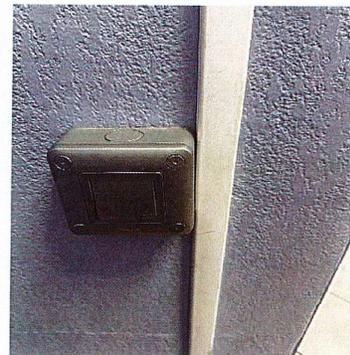
Il y a, à gauche de la porte, une prise électrique, un interrupteur pour la lumière ainsi qu'une sonnette d'alarme (vers le bureau du Chef de Poste).

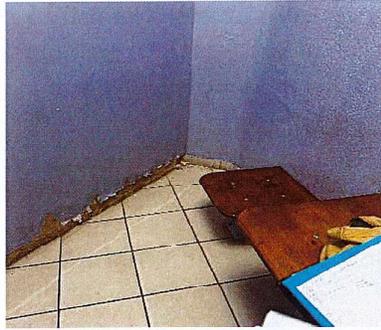
Toutes les plinthes de la pièce sont arrachées, les murs sont effrités.

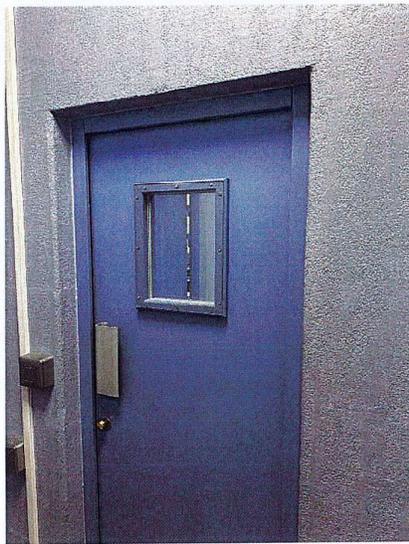
Nous faisons un test (enregistré) au cours duquel nous feignons un entretien à l'intérieur du local, toute la conversation est audible et compréhensible sans effort depuis le couloir ; cette pièce n'est manifestement pas insonorisée.
L'isolation acoustique est très insuffisante, la confidentialité visuelle est respectée.
