ORDRE DES AVOCATS
BARREAU
NICE

VISITE DES LIEUX DE PRIVATION DE LIBERTE

Service des Ecrous Caserne AUVARE
28 Rue de Roquebillière – 06300 NICE

Date et heure de la visite : Mercredi 15 mars 2023 à 6h30

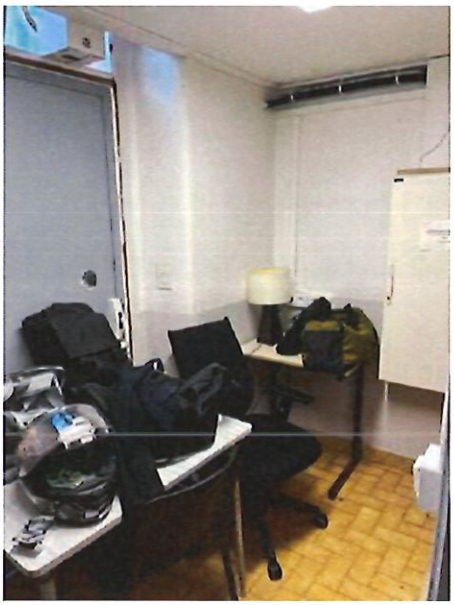
Il nous est indiqué que le local de repos des services de police a été transformé en service d'identification de sorte qu'à ce jour, il n'existe aucun espace clos de repos des services de police au sein des écrous.

Leurs effets sont entreposés dans un lieu accessible, non clos, contiguë à l'issue de secours.

Se pose ainsi des problèmes de sécurité, à la fois en présence d'effets personnels des agents posés et accessibles, et à la fois en présence d'une issue de secours ouvrable librement (connecté à une alarme).

. Déplacer le local d'identification dans un autre lieu et permettre au service de police travaillant aux écrous de bénéficier d'un emplacement de repos suffisant leur permettant d'effectuer leur vacation dans des conditions satisfaisantes,

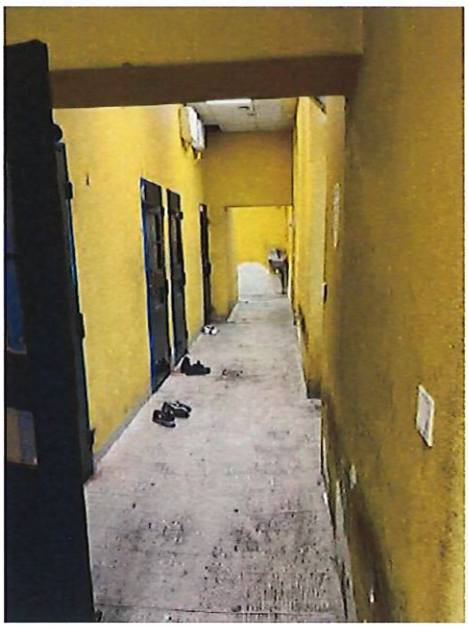
A leur arrivée, ces derniers ne se voient délivrer d'office aucun kit d'hygiène ni aucun produit ou matériel de nature anti-covid (pas de masque ni de gel hydroalcoolique).

Nous avons demandé à consulter les stocks de kits d'hygiène, ceux-ci sont en nombre très insuffisants dans des tiroirs (2 ou 3 tout au plus) et ne sont pas proposés systématiquement aux personnes retenues.

A leur arrivée, leur est « théoriquement » remise une couverture jetable.

Aucune serviette neuve jetable n'était présente au sein du service des écrous

Ceci étant, nous avons constaté la présence de ces couvertures usagées dans les cellules occupées et vides.

Nous avons pu observer qu'il s'agissait de couvertures papier déchirables très fines ne permettant pas de pouvoir faire bénéficier à la personne gardée à vue d'un confort minimal lorsqu'il faut froid.

De plus, au regard de l'absence de stock, de la présence de couvertures usagées, il nous est permis d'en déduire que ces couvertures sont réutilisées par chaque nouvelle personne détenue.

. Délivrer systématiquement aux personnes gardées à vue un kit hygiène ;

. Délivrer systématiquement aux personnes gardées à vue un drap house permettant de recouvrir le matelas,

. Délivrer systématiquement aux personnes gardées à vue un oreiller jetable,

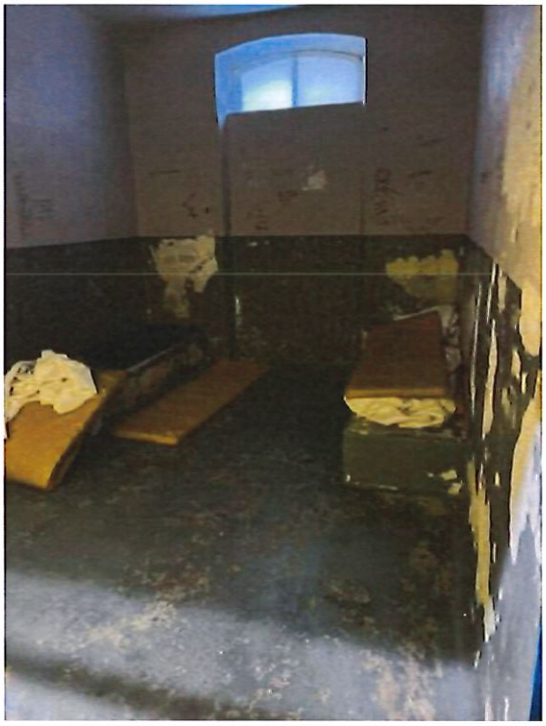
Certaines cellules sont équipées de WC à la turque individuel dont l'état sanitaire est déplorable.

La chasse d'eau de ces WC est actionnée depuis l'extérieur par le personnel de police.

Les cellules ne disposent d'aucun point d'eau à l'intérieur pour pouvoir s'hydrater.

. Equiper la plupart des cellules d'un point d'eau à l'intérieur afin de leur permettre de s'hydrater sans devoir interpeler le policier,

. Offrir des sanitaires décents et systématiser leur nettoyage quotidien,

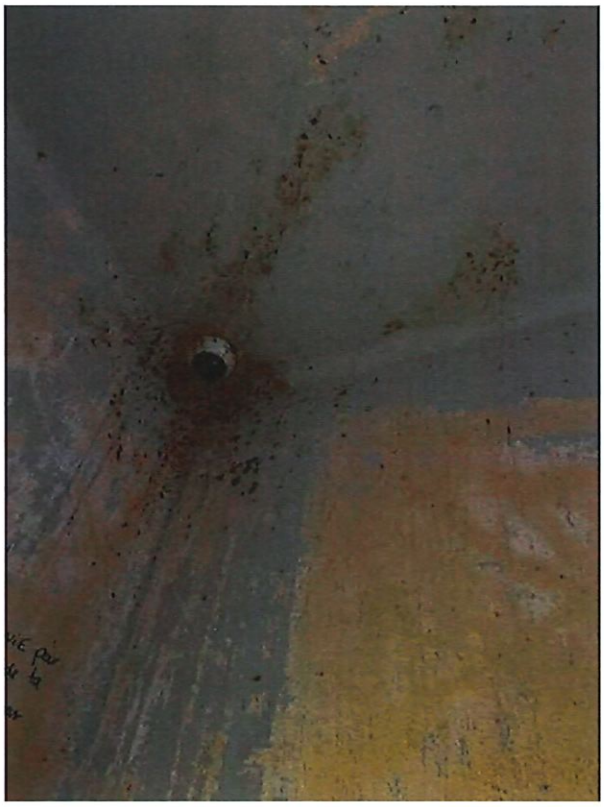
Les cellules de garde à vue ont été visitées, les murs sont délabrés, décrépis, sales.

Des traces de déjections humaines anciennes ont été constatées sur les murs et ne sont pas nettoyées.

Certaines cellules individuelles ont une surface inférieure à 5 m^2.

. Rénover les cellules totalement délabrées et décrépies,
