VISITE DU 21 MAI 2025

ETAT DES LIEUX- CENTRE PENITENTIAIRE DE MARSEILLE QD

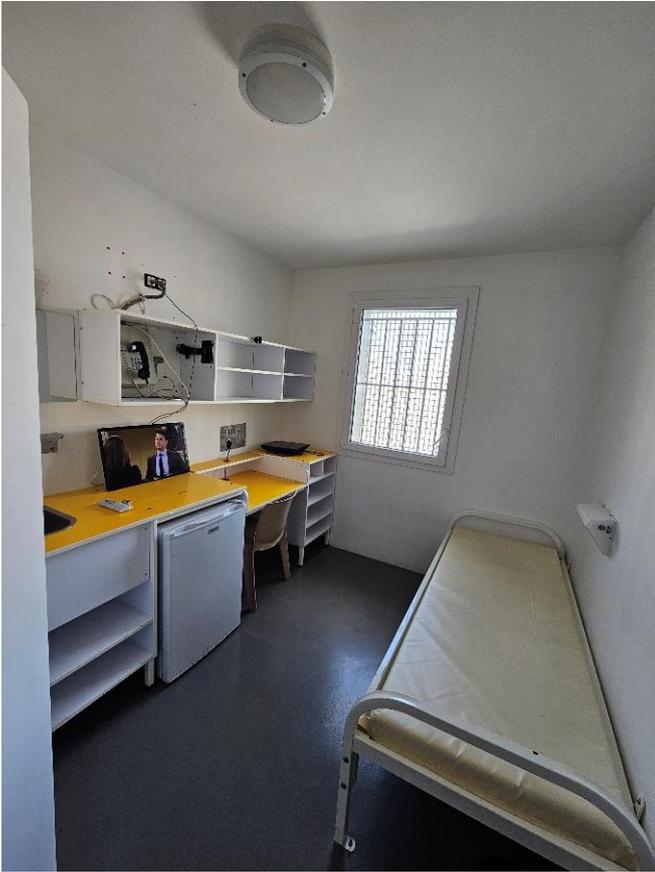
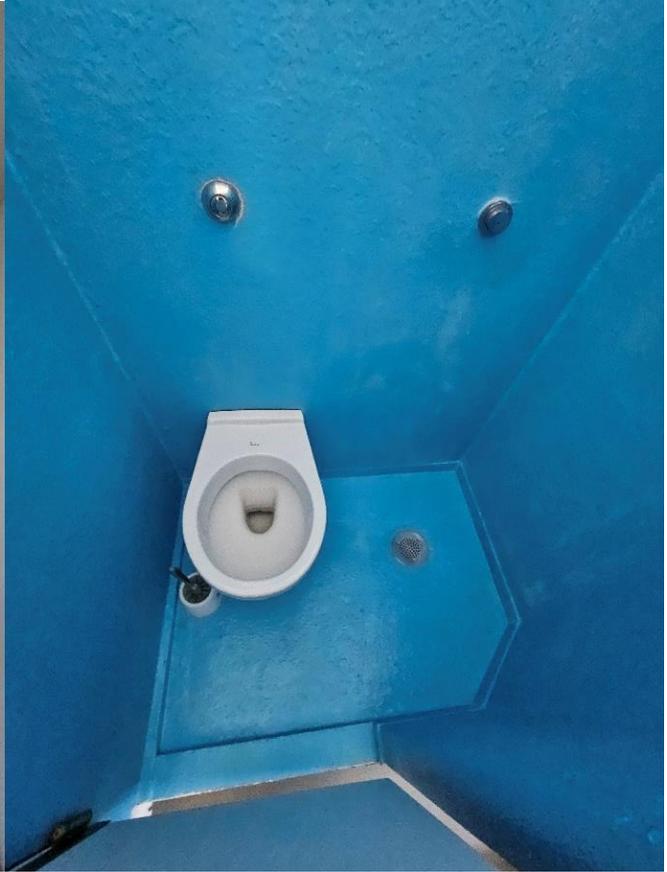
Nous visitons ensuite dans une cellule occupée :

La télévision est également descellée car le positionnement de son socle ne permet pas de regarder l'écran depuis le lit.

Les conditions d'hygiène sont bonnes.

On constate la présence d'un chauffage d'appoint.

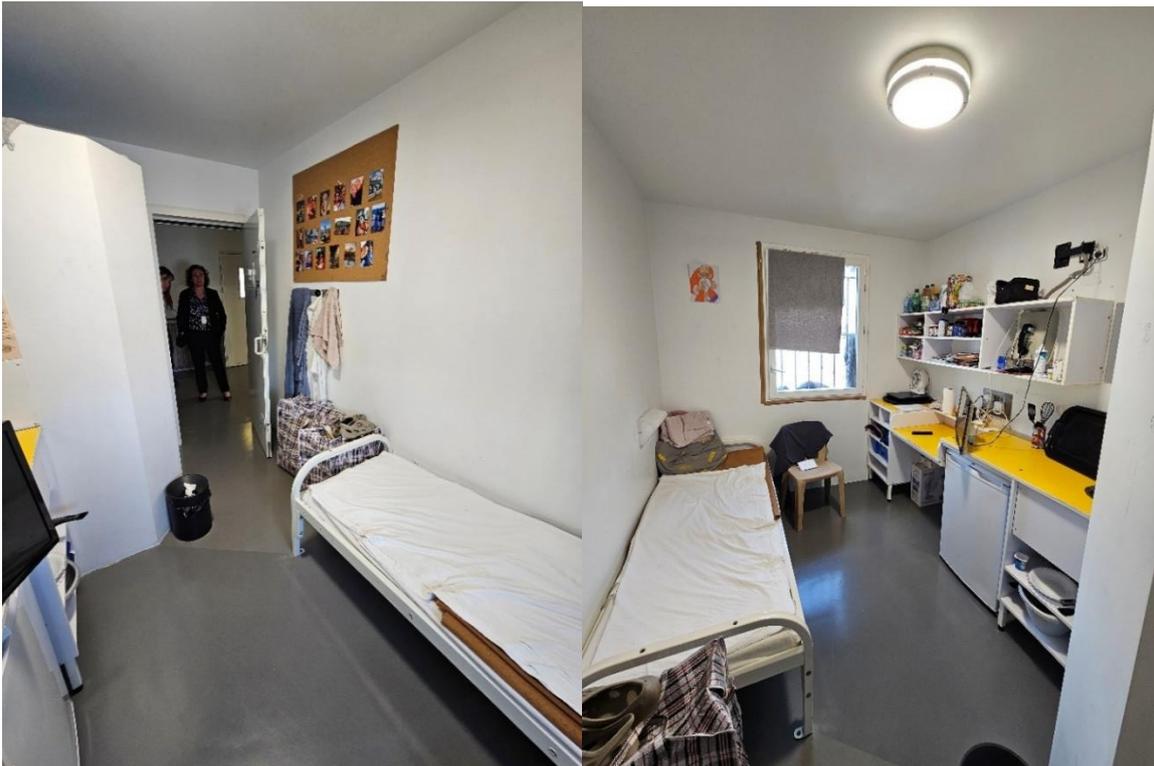
Nous notons que dans l'ensemble des cellules, les toilettes et la douche sont un seul et même endroit.

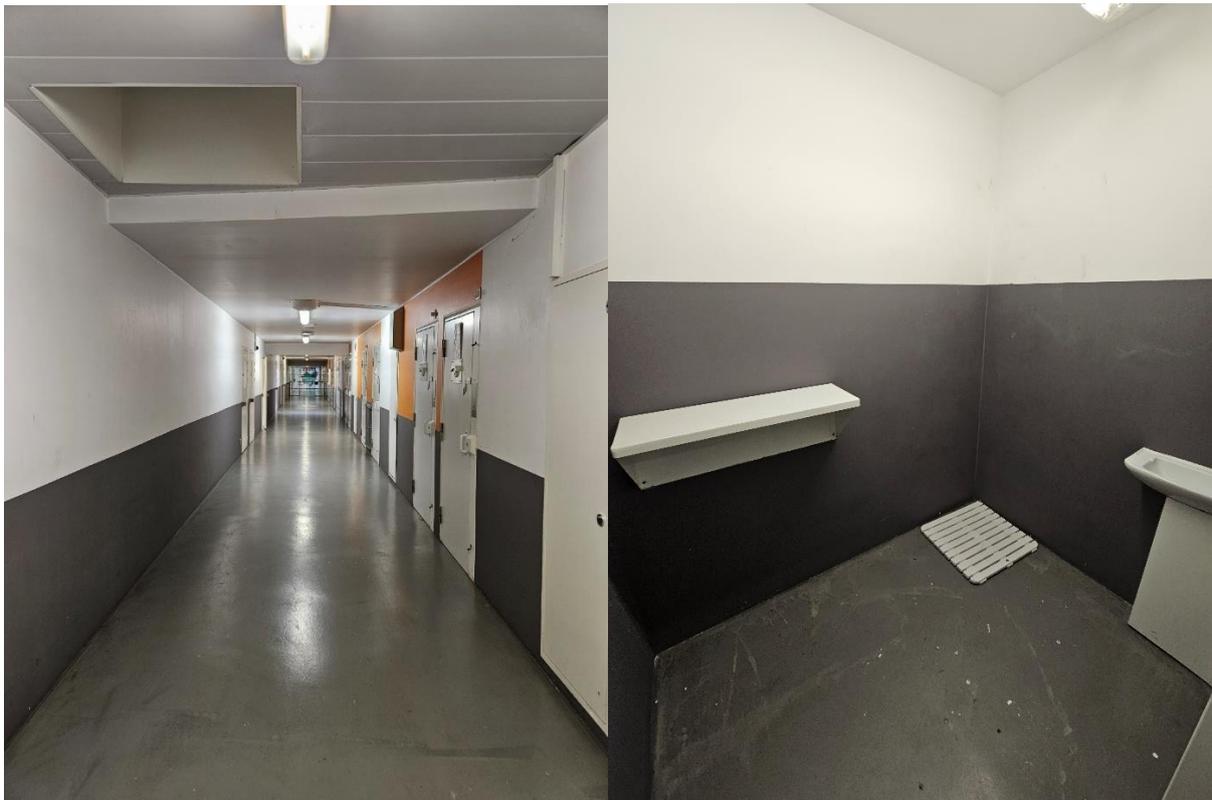
Nous constatons qu'il n'y a aucun banc dans la cellule de fouilles.

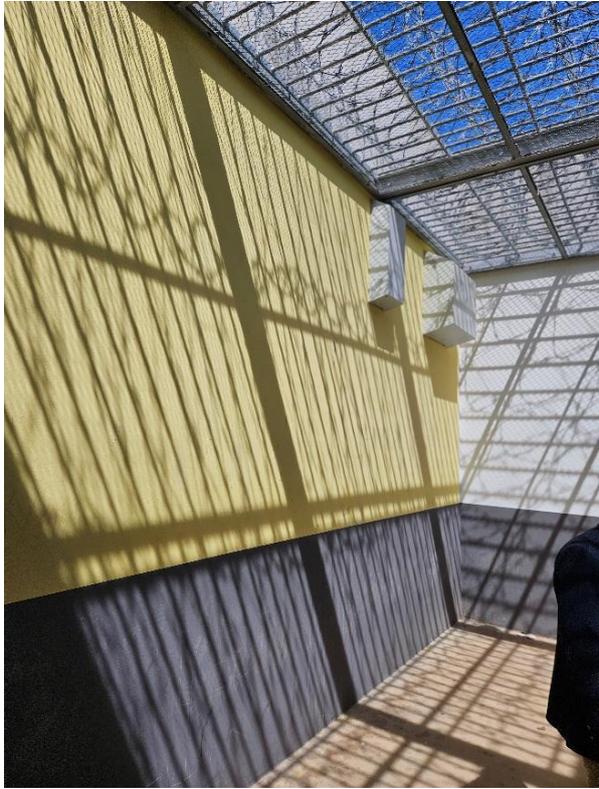
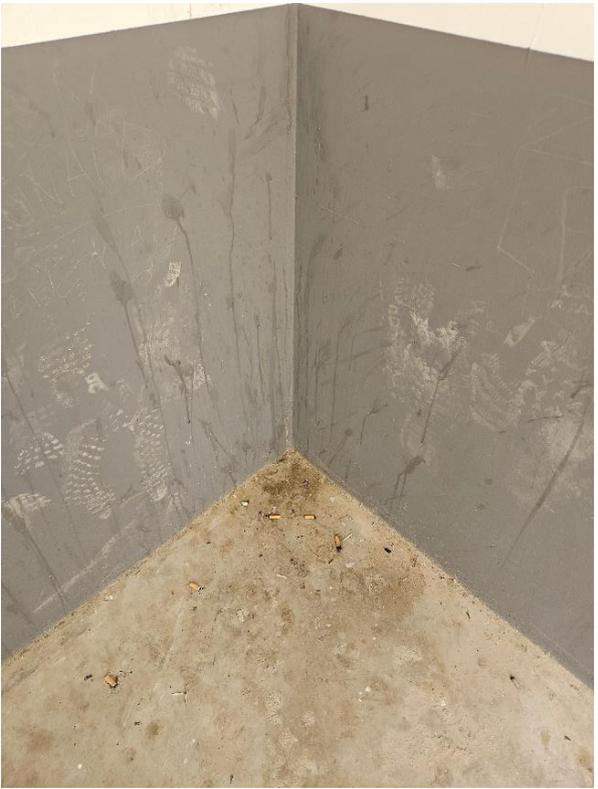
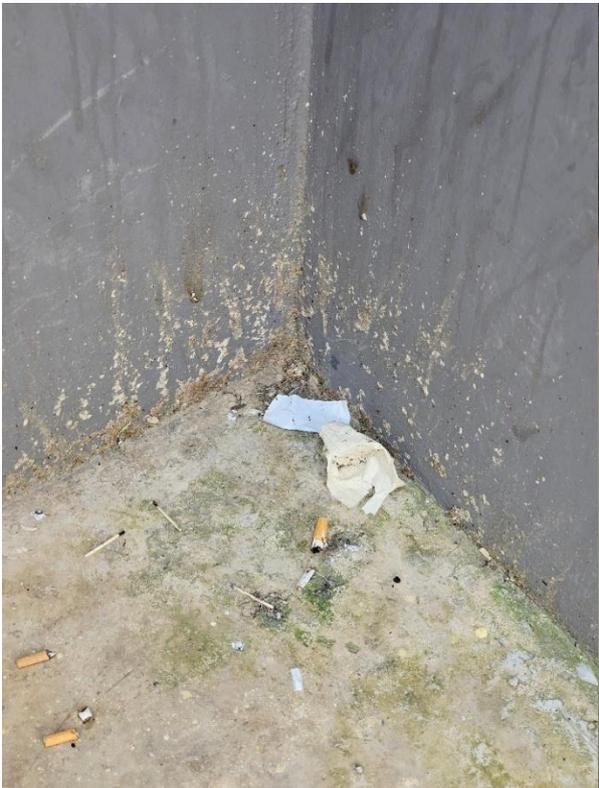
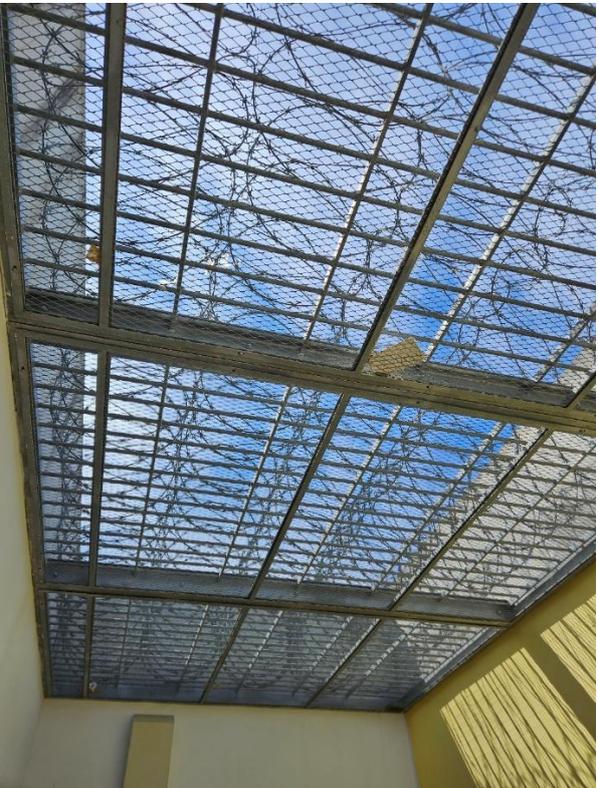
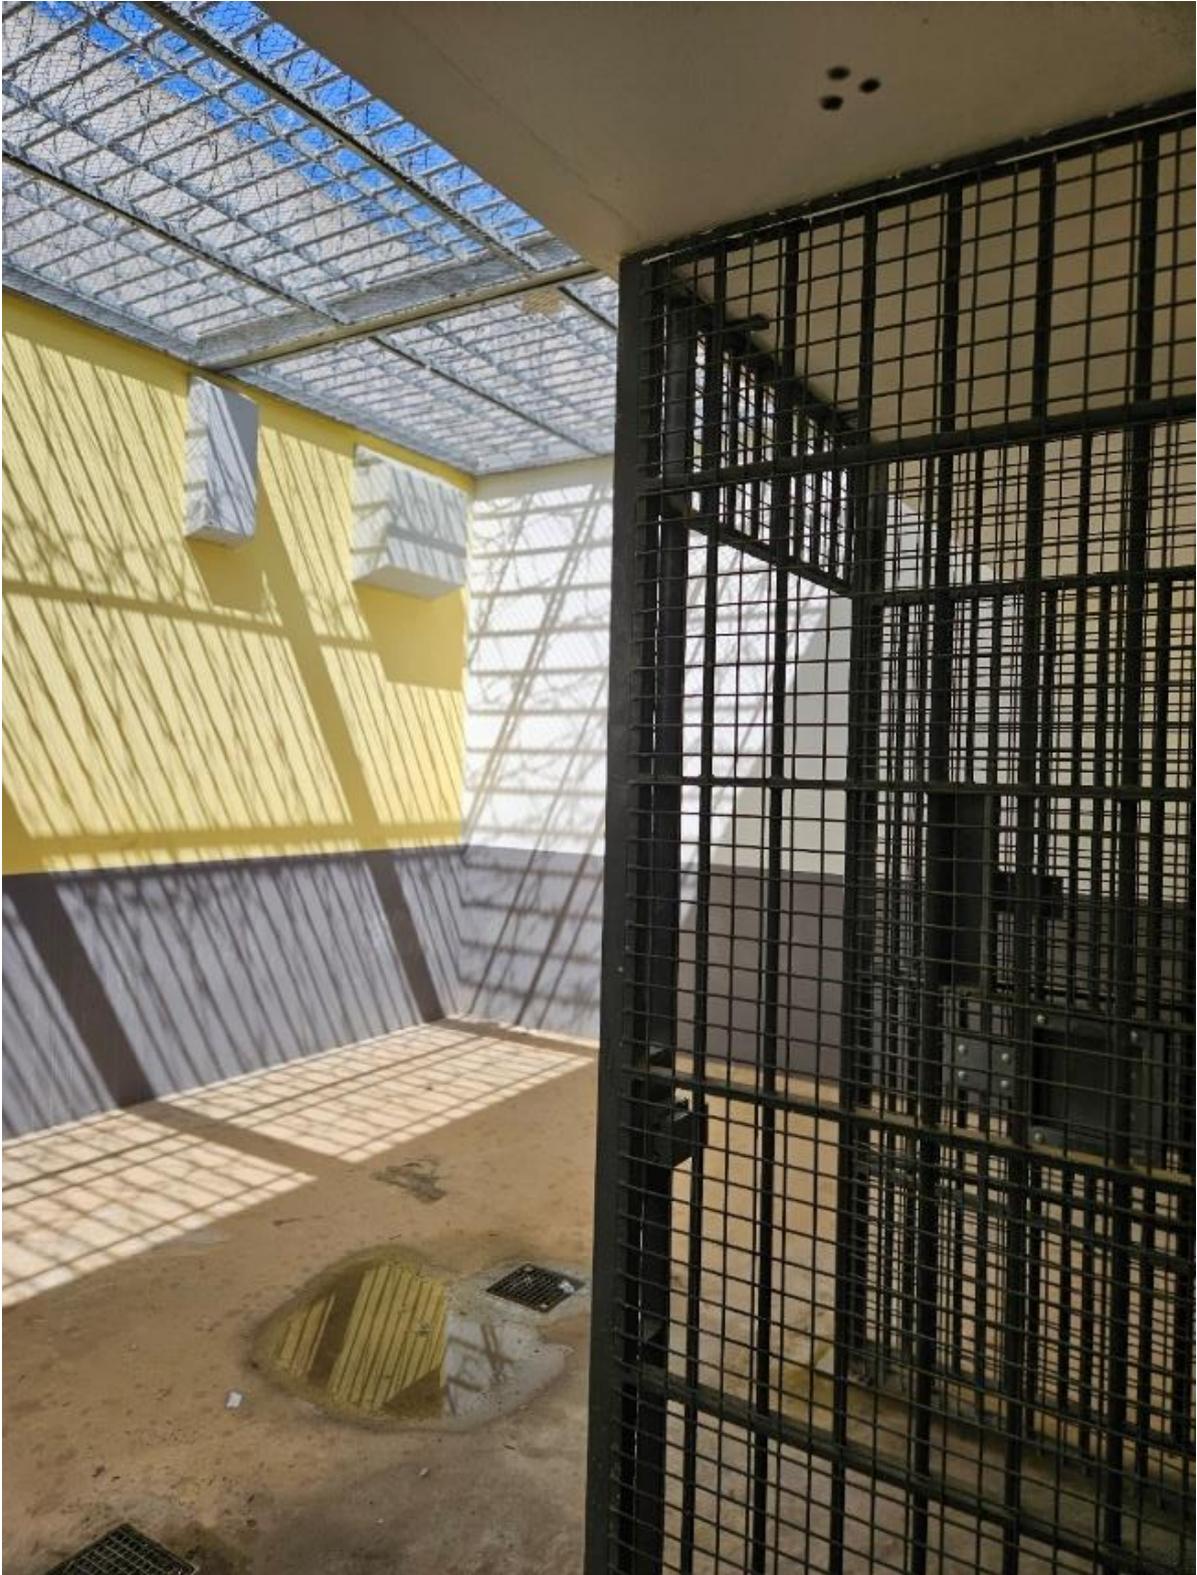
La cour de promenade, mesurant environ 7 mètres de long par 5 mètres de large, est grillagée et dénuée de tout matériel, point d'eau ou banc pour s'asseoir.

On y accède par une porte grillagée ; une grille et des barbelés obstruent la vue du ciel.

Le sol est jonché de déchets.

De l'eau stagne au niveau de l'évacuation.

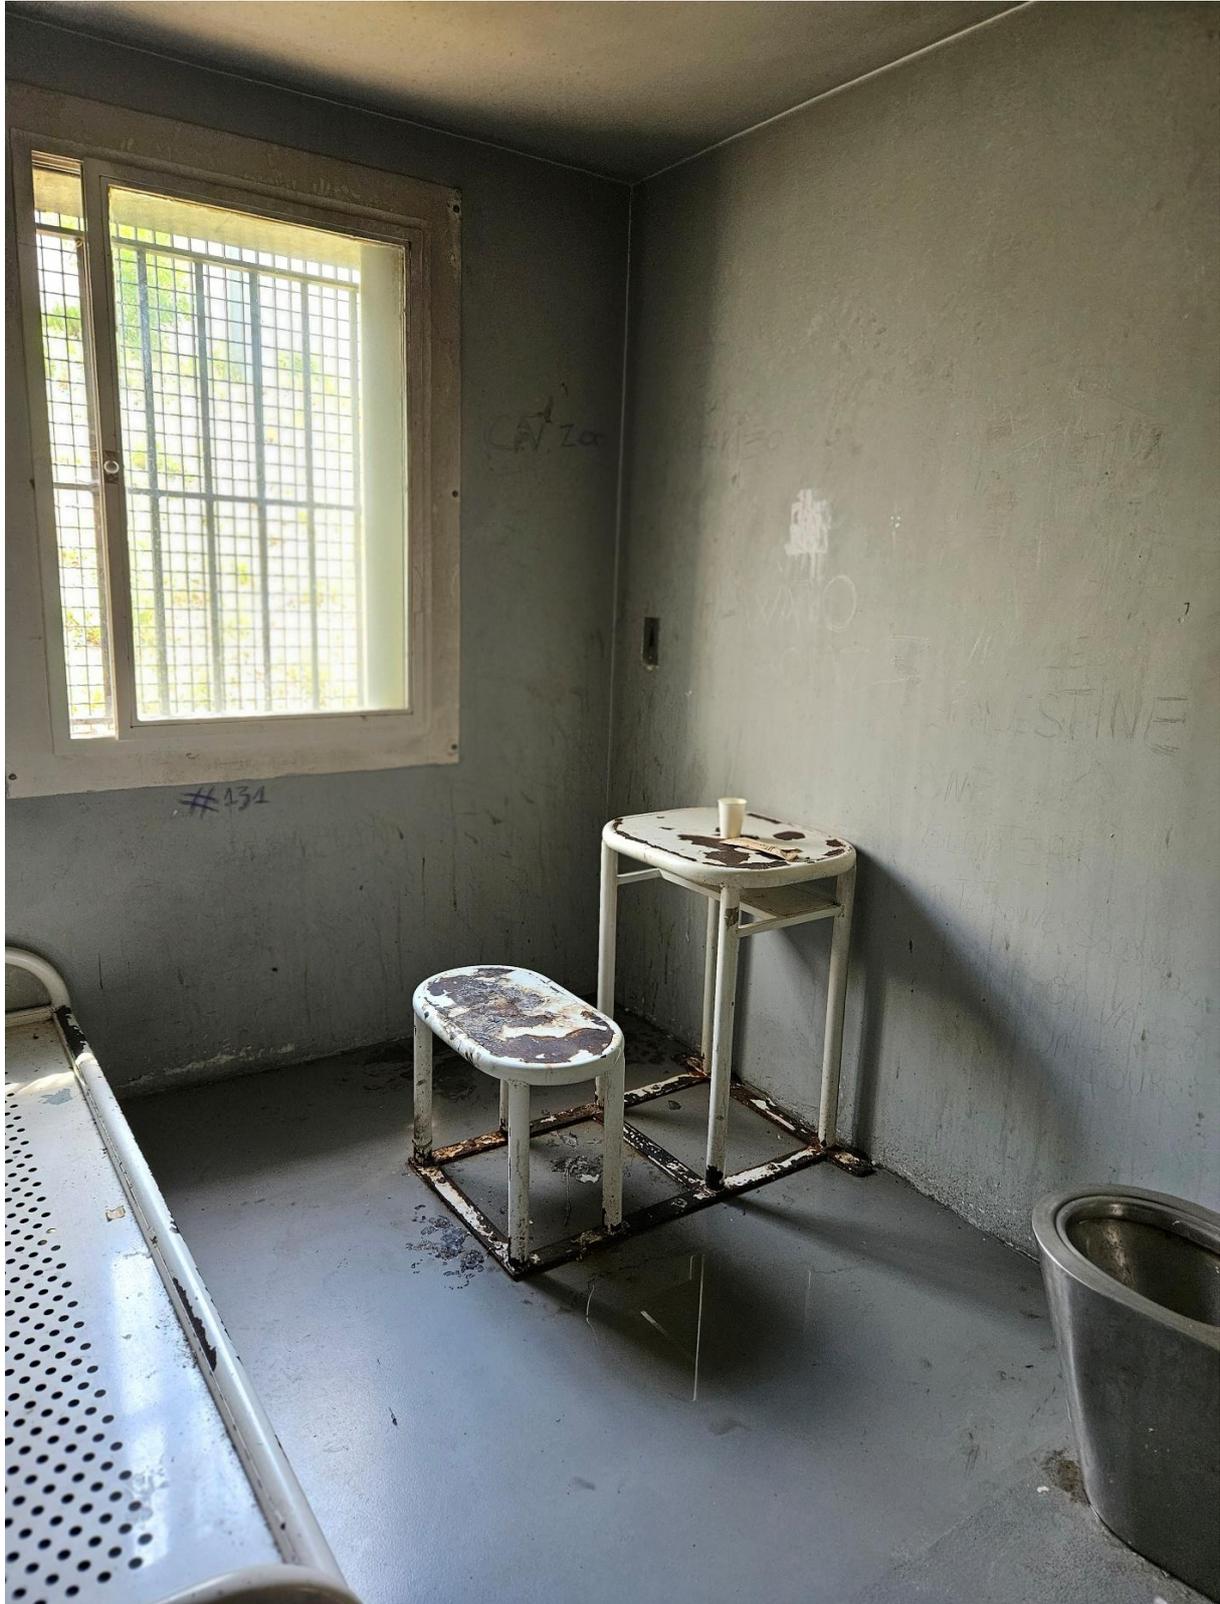
3.2.1. Cellule 109

Le mobilier, à savoir un lit, un banc et une table, est scellé au sol et présente d'importantes traces de rouille.

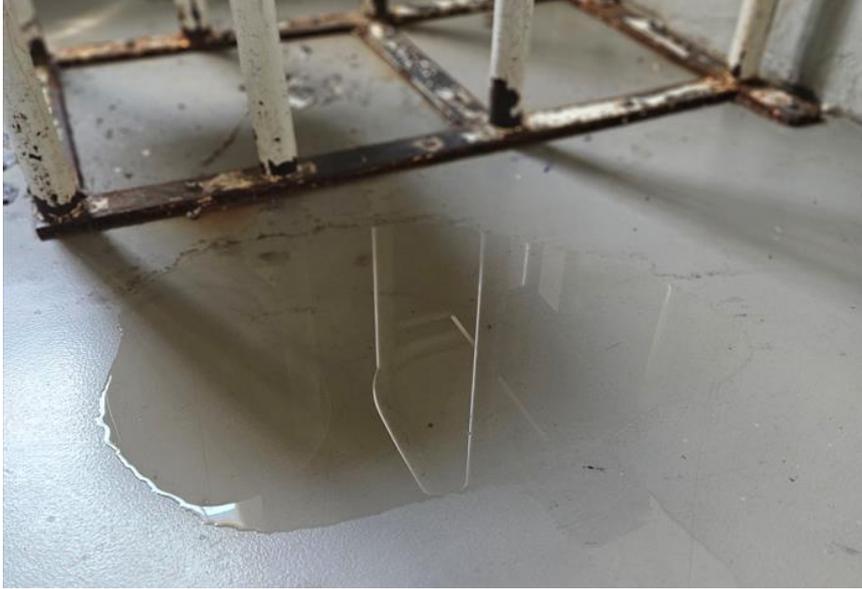
De l'eau stagne par terre.

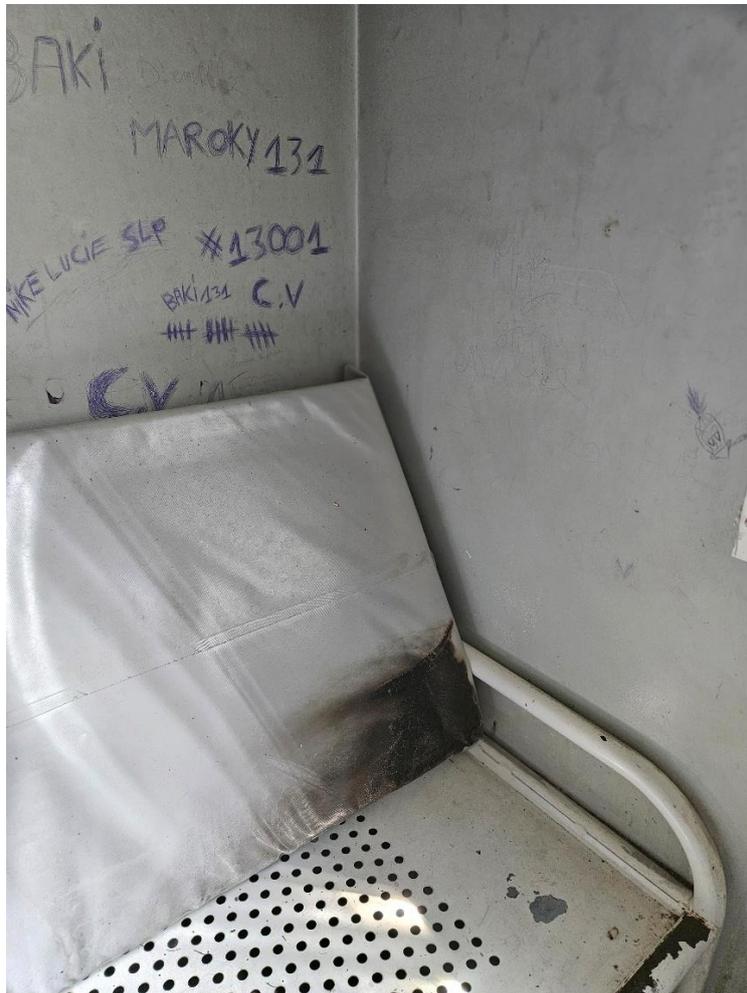
Le matelas montre des traces d'incendie alors qu'il est indiqué « bon état » dans l'état des lieux.

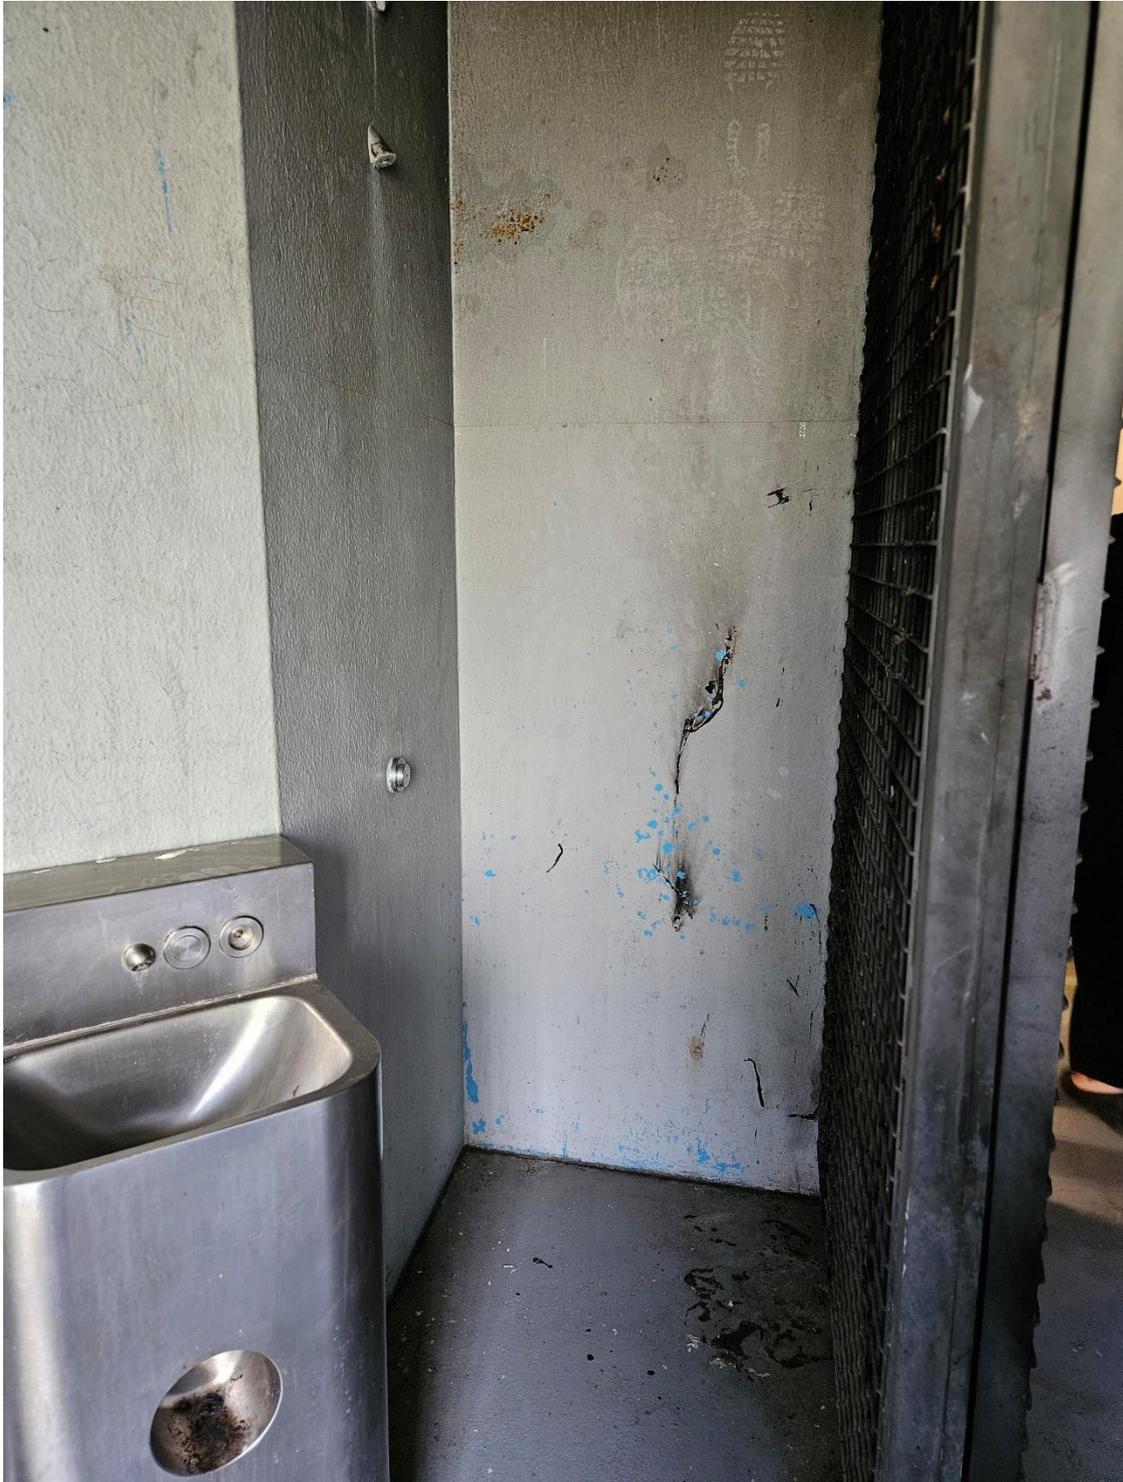
Les murs derrière le point de douche sont noircis et présentent d'importantes traces d'humidité.

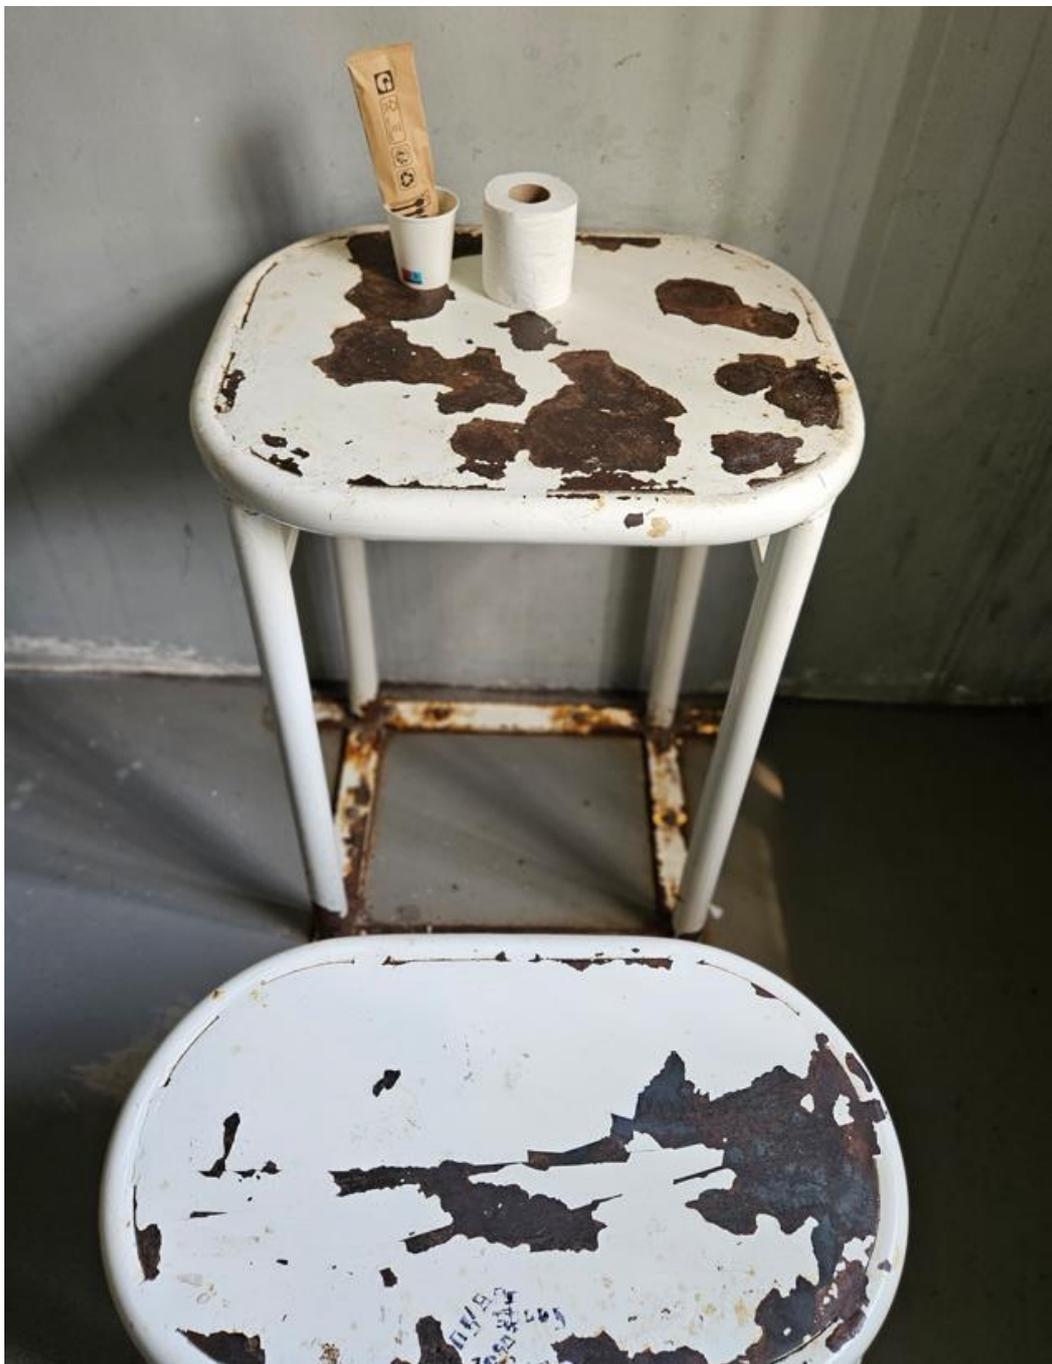
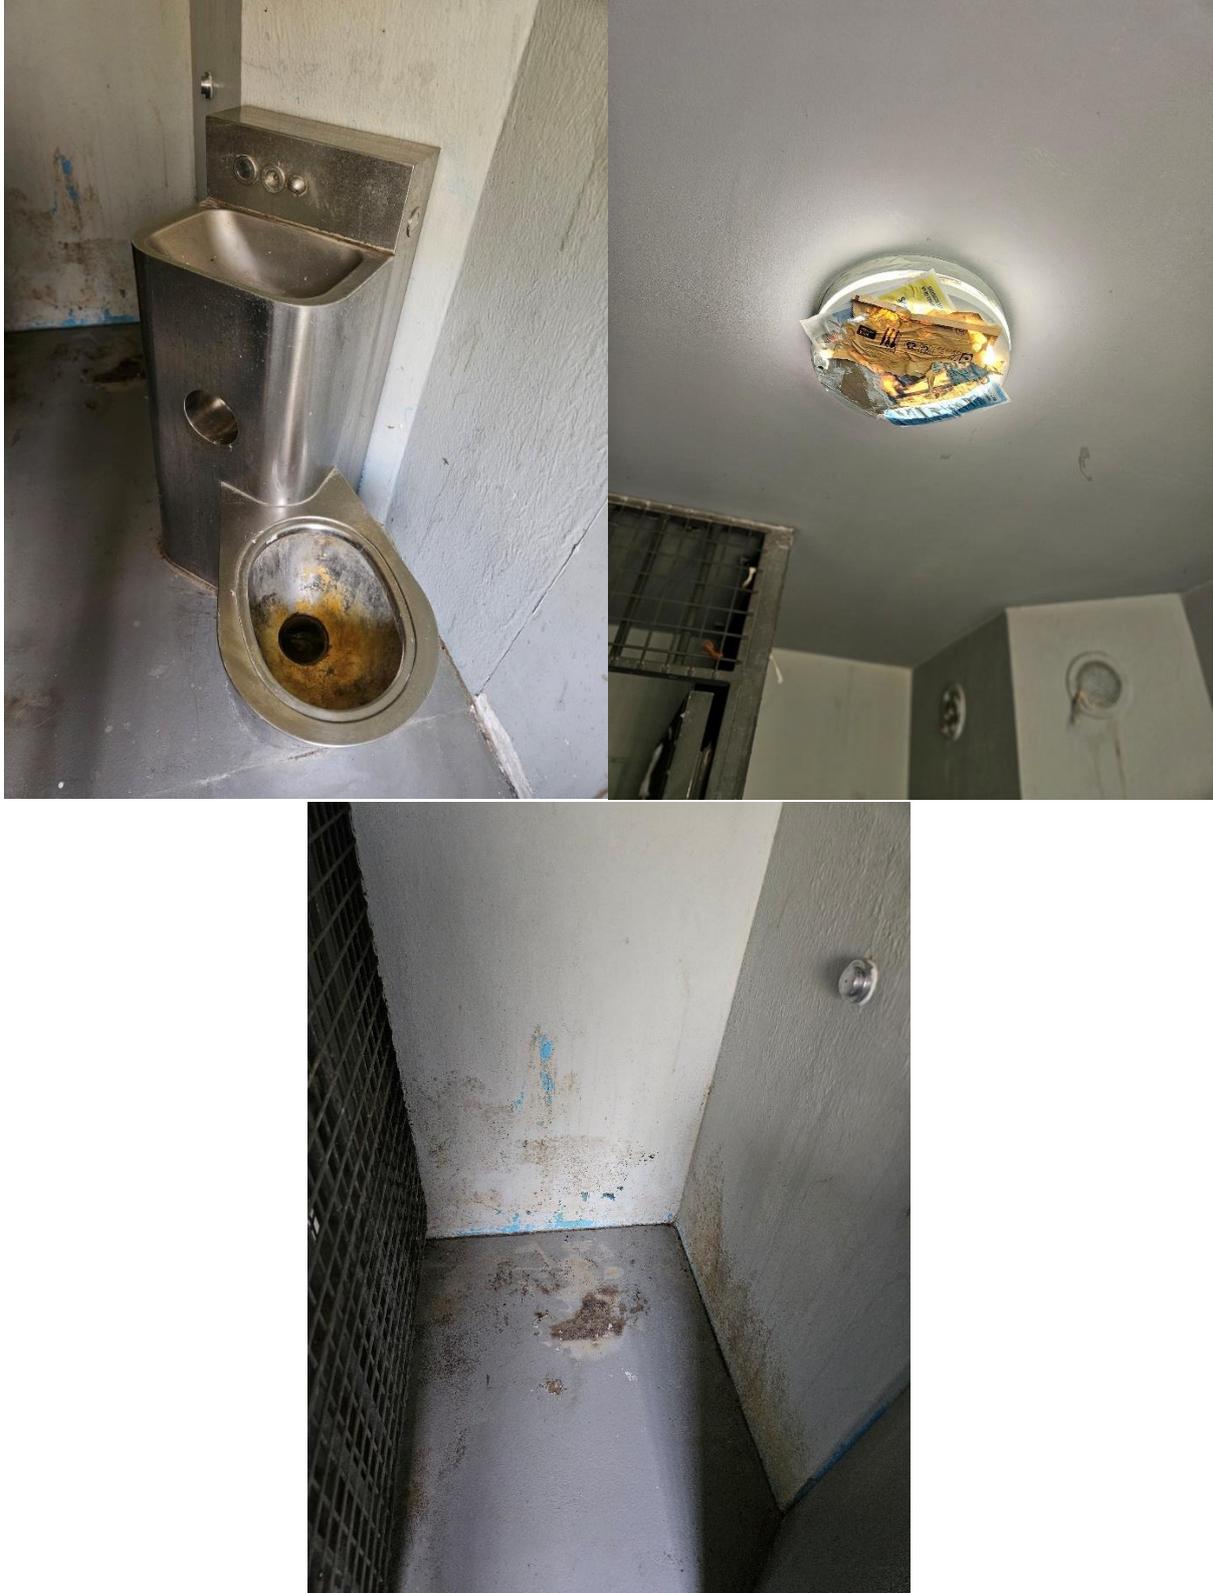
3.2.2. Cellule 105

La visite d'une autre cellule vide permet le même constat : les sanitaires sont sales, le mobilier est rouillé, le sol et les murs sont dégradés (moisissures et humidité).

Le plafonnier, qui diffuse une vive lumière blanche, a été occulté par du papier.

Les grilles sont sales.

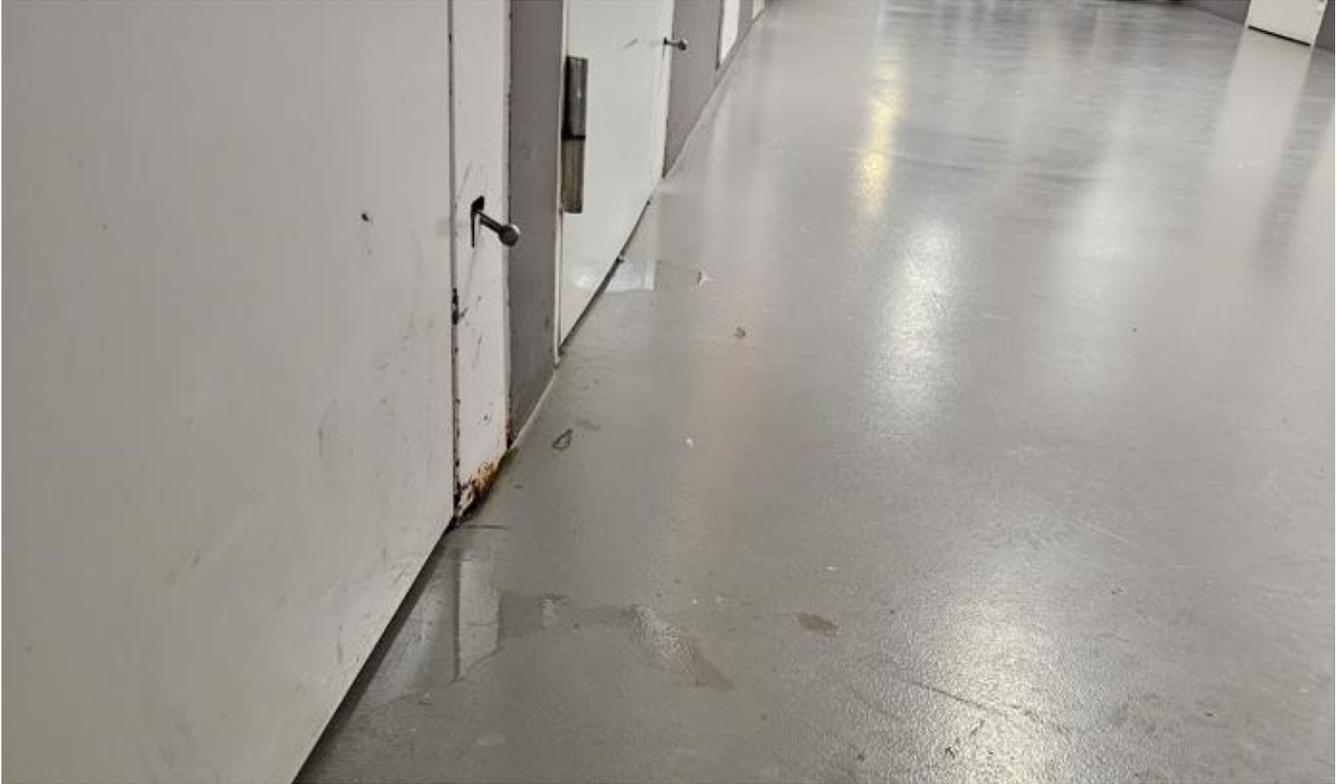
Depuis le couloir, nous constatons de l'eau qui sort de deux cellules occupées.

Il nous est indiqué qu'il s'agit d'un défaut de calibrage des canalisations, impliquant systématiquement des fuites.

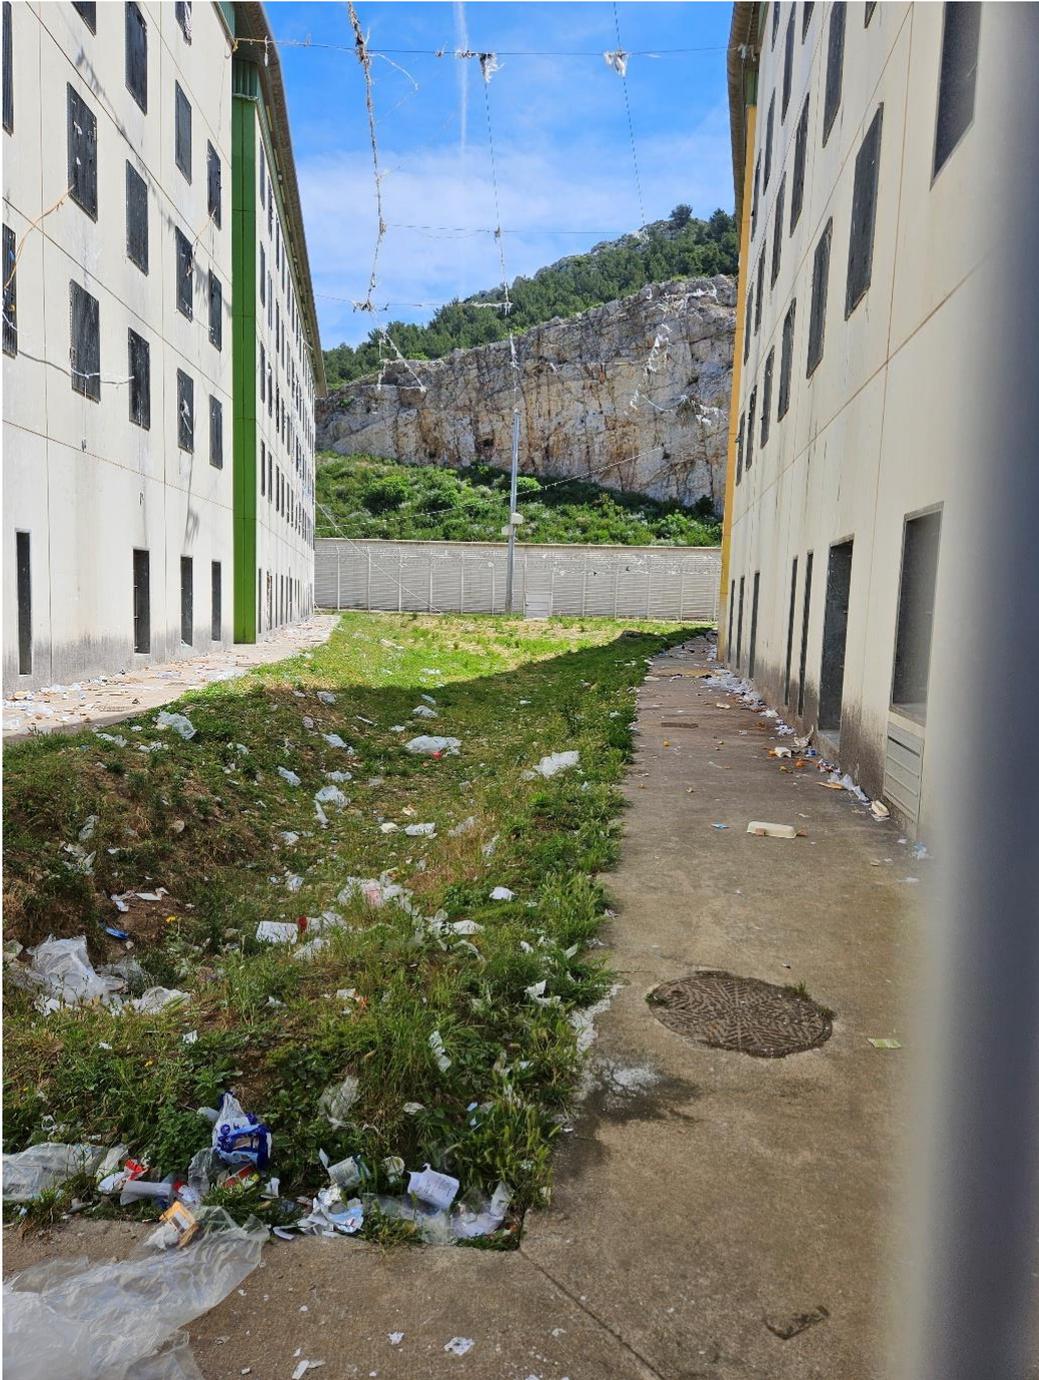
L'espace situé entre les bâtiments QH1 et QH2 est jonché de débris.

Il nous est pourtant indiqué qu'il serait régulièrement nettoyé.

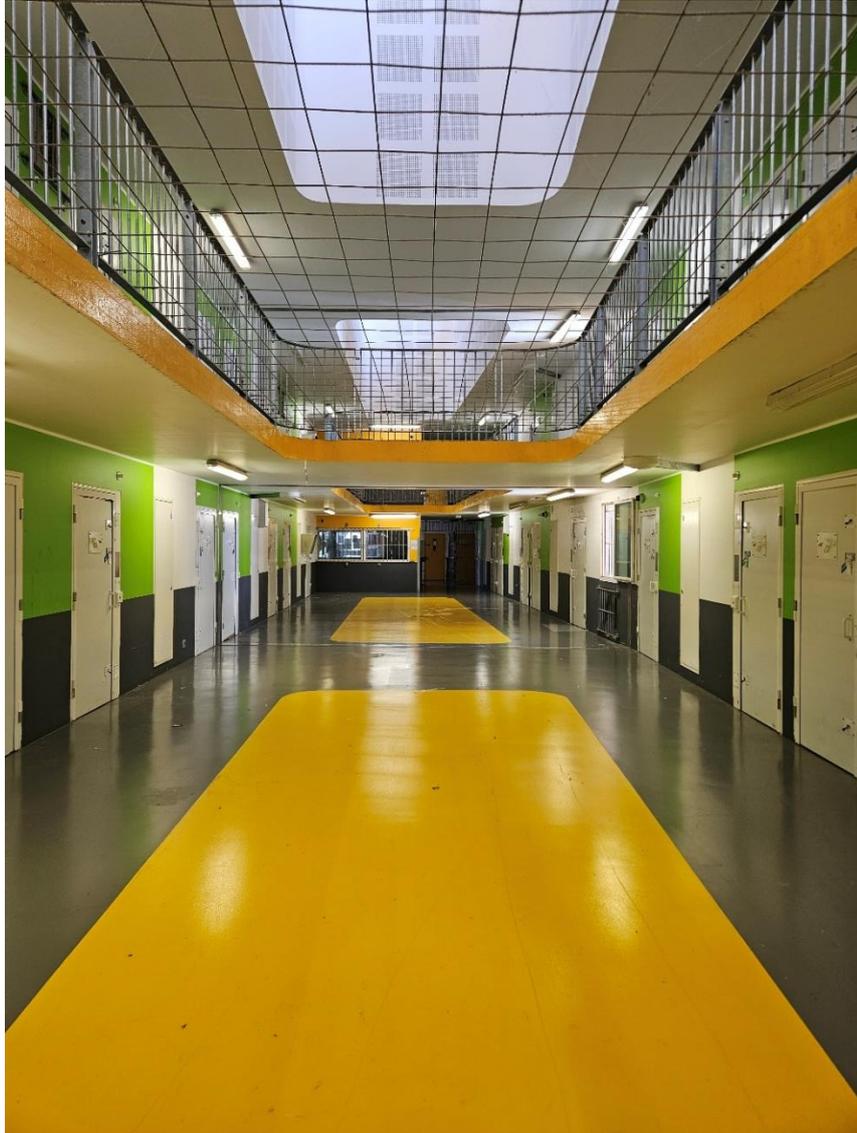
Le bâtiment est composé de 150 cellules sur 5 étages.

314 personnes y sont détenues, dont 44 dorment au sol sur un matelas.

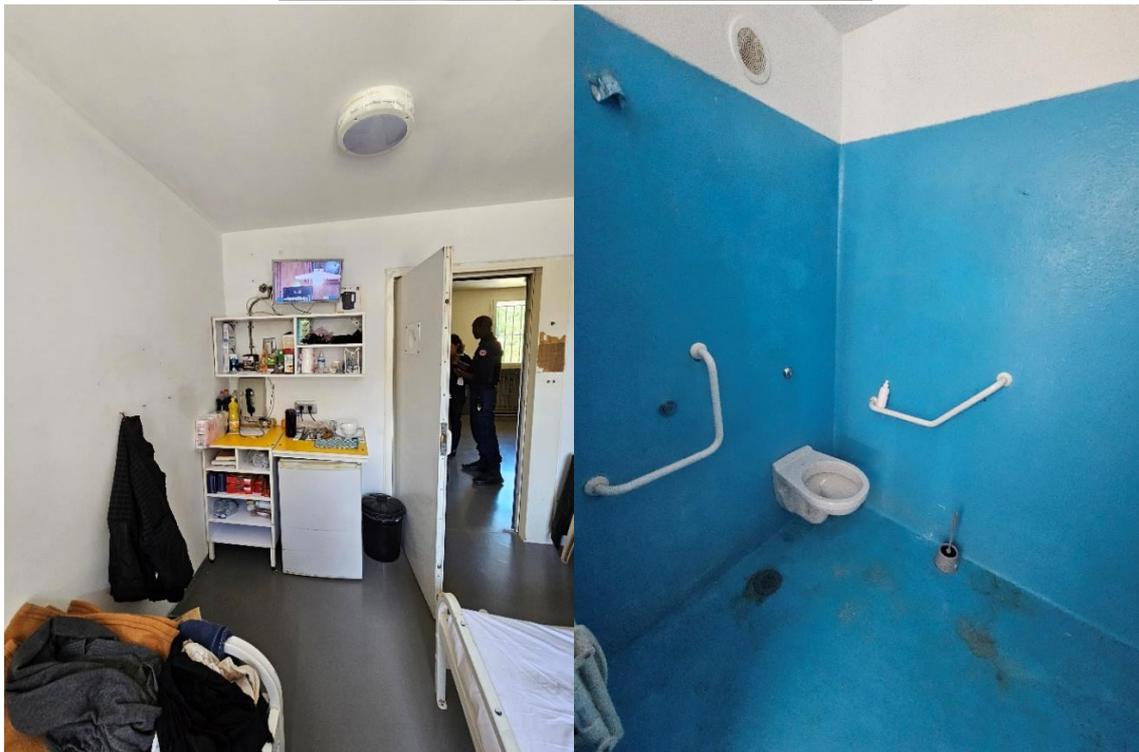
4.2. Cellule 324

Elle est occupée par trois détenus, dont deux en détention provisoire.

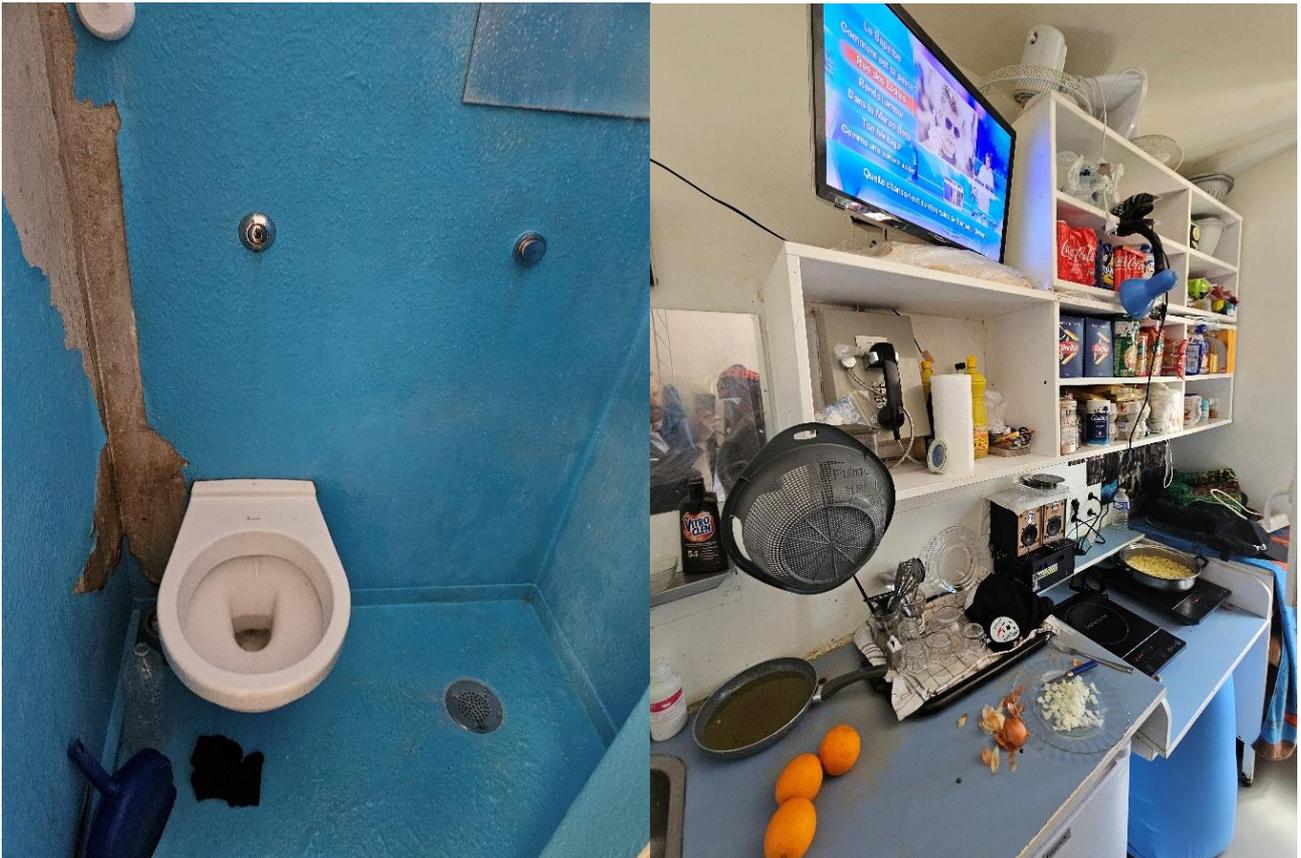
Le plafonnier a été recouvert par un linge noir qui n'occulte pas complètement la lumière, cette dernière étant constamment allumée et impossible à éteindre.

La chasse d'eau fonctionnerait mal.

Ils n'ont comme mobilier qu'une chaise pour trois, les contraignant à manger sur le lit.

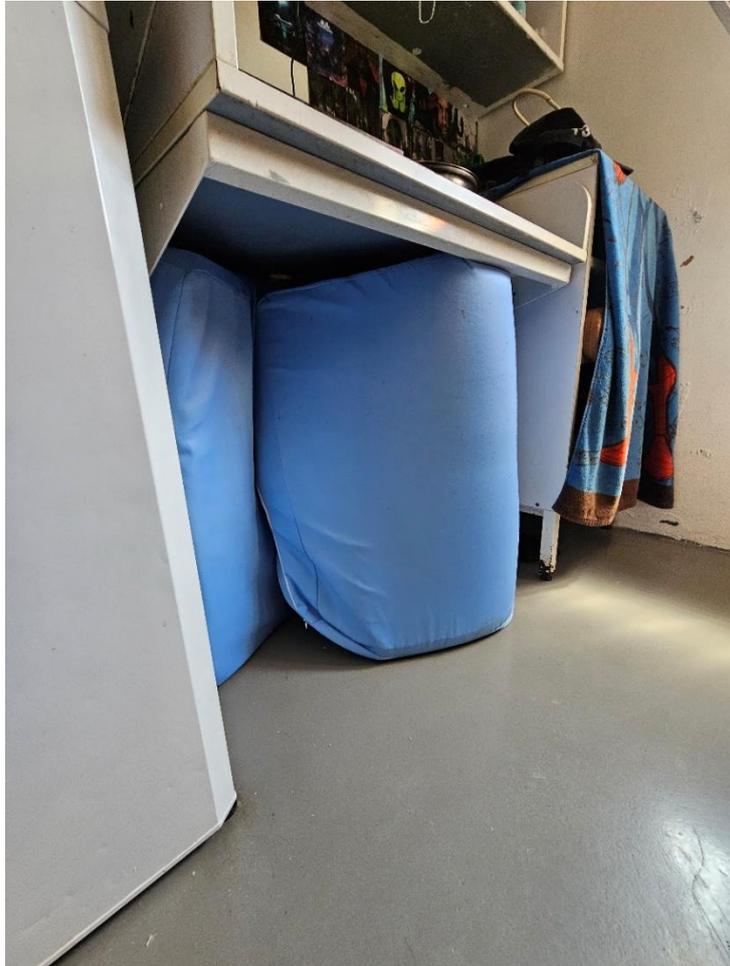
La place étant insuffisante, ils sont contraints de ranger, chaque matin, le troisième matelas sous le meuble de la cuisine.

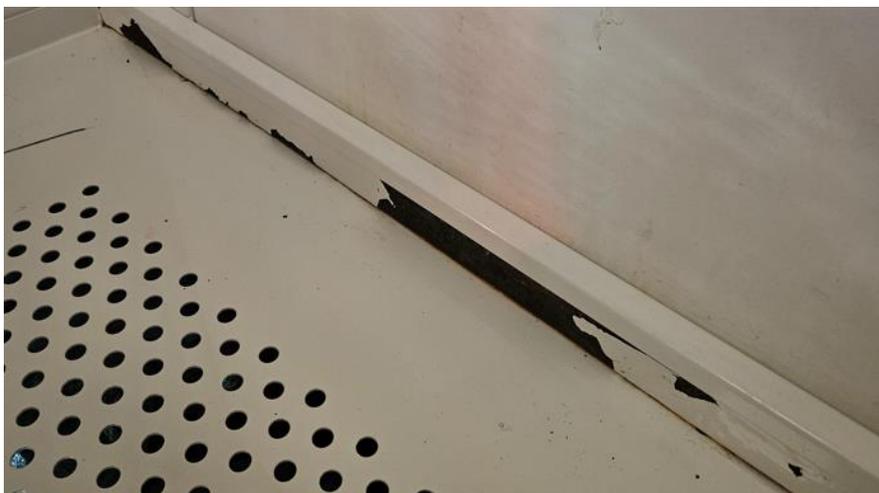
Ils ajoutent que leurs draps sont souvent tachés de rouille, à raison de l'état des lits et de leurs draps trempés de transpiration au cours de la nuit.

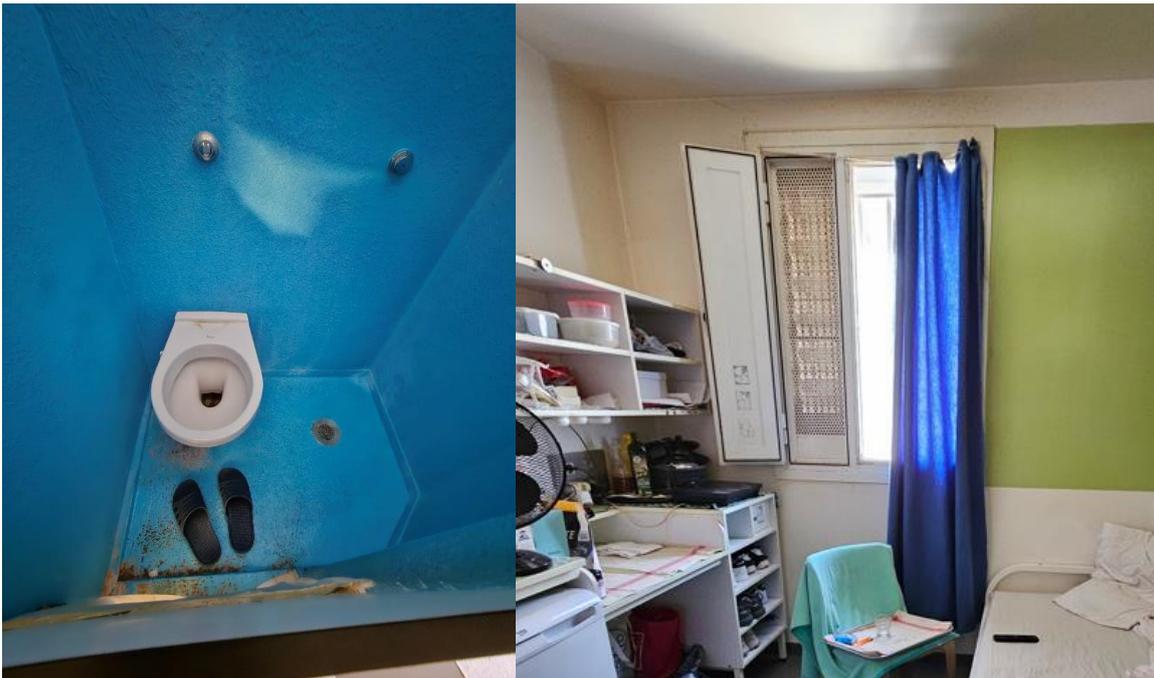
5.1. Cellule de l'auxiliaire d'étage

La douche présente des traces de moisissures.

Les fenêtres, comme toutes celles du bâtiment, sont équipées d'un dispositif antibruit qui limite considérablement la circulation d'air dans la cellule.
