VISITE DU 21 MAI 2025

ETAT DES LIEUX- CENTRE PENITENTIAIRE DE MARSEILLE QD

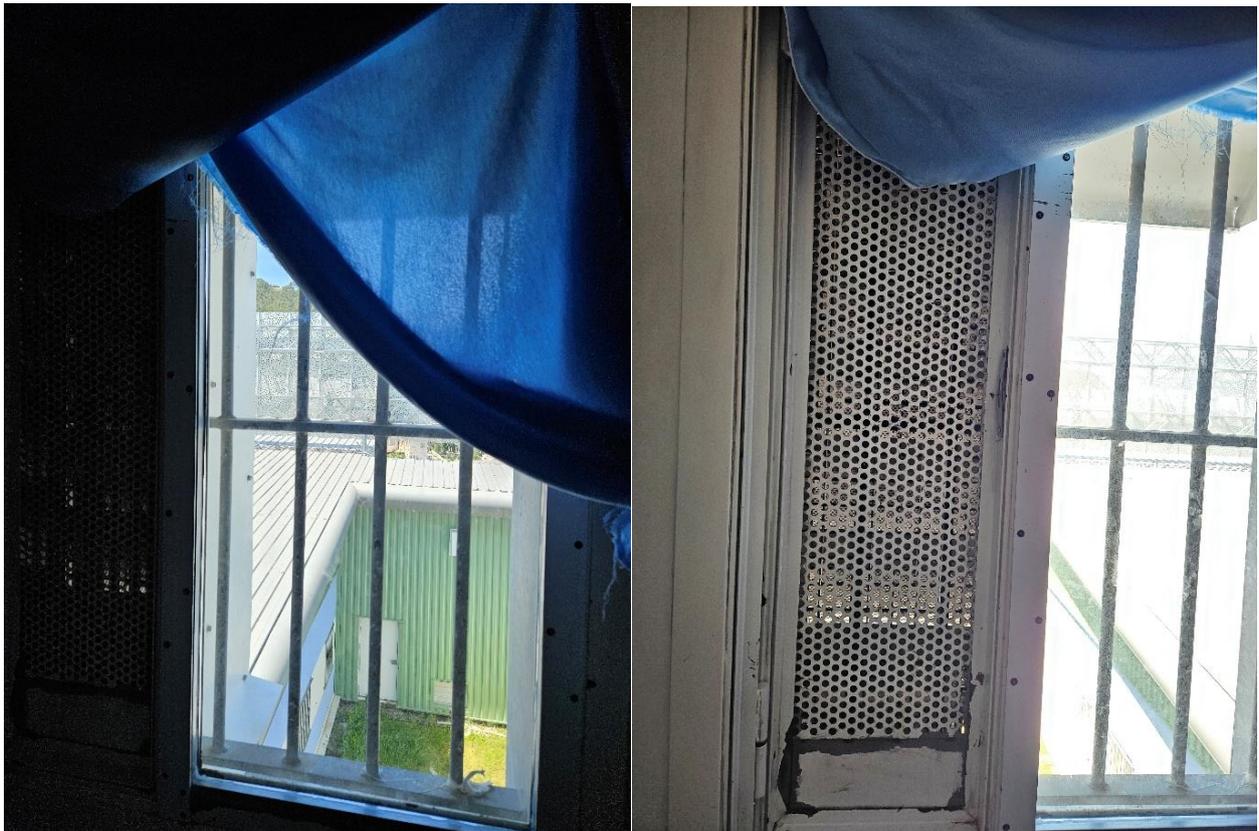
5.2. Cellule « triplée »

La cellule est plongée dans le noir à raison d'un tissu occultant installé par les occupants devant la fenêtre anti-bruit.

Ils nous indiquent qu'ils n'ont pas le choix, pour éviter une chaleur insupportable.

Nous y relevons pourtant une température de 30° C, alors que l'été n'a pas commencé.

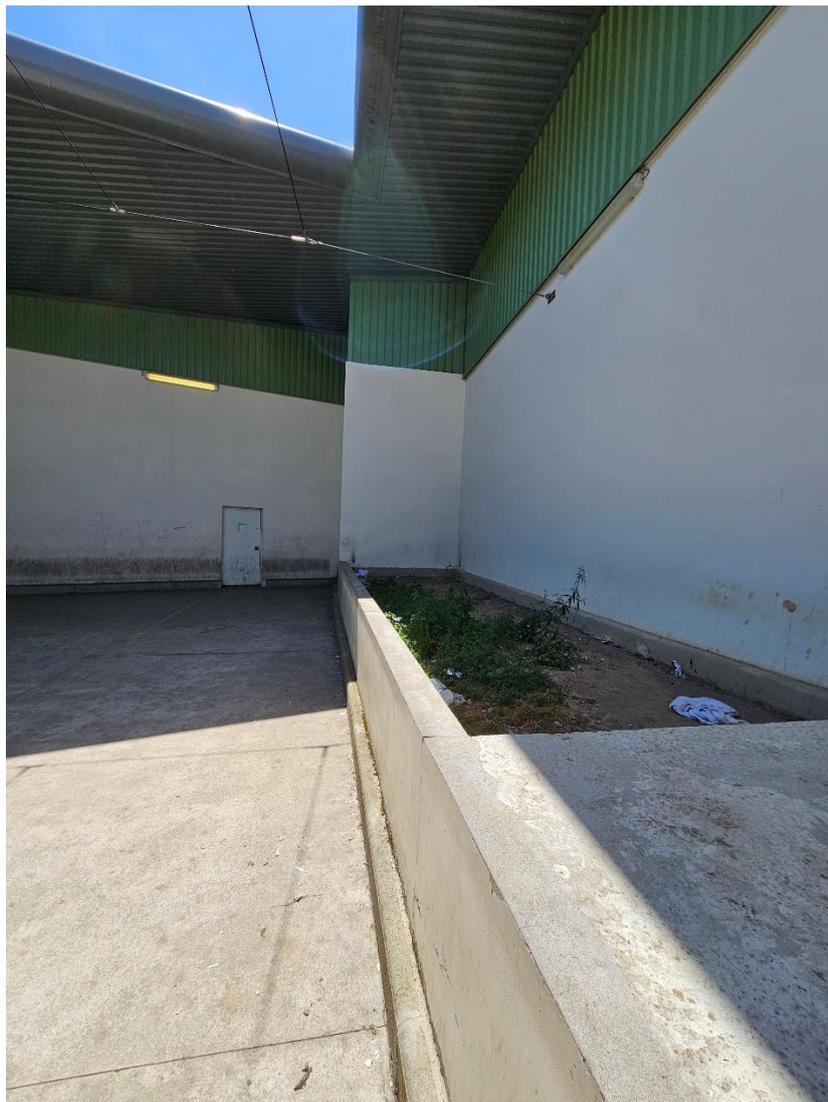
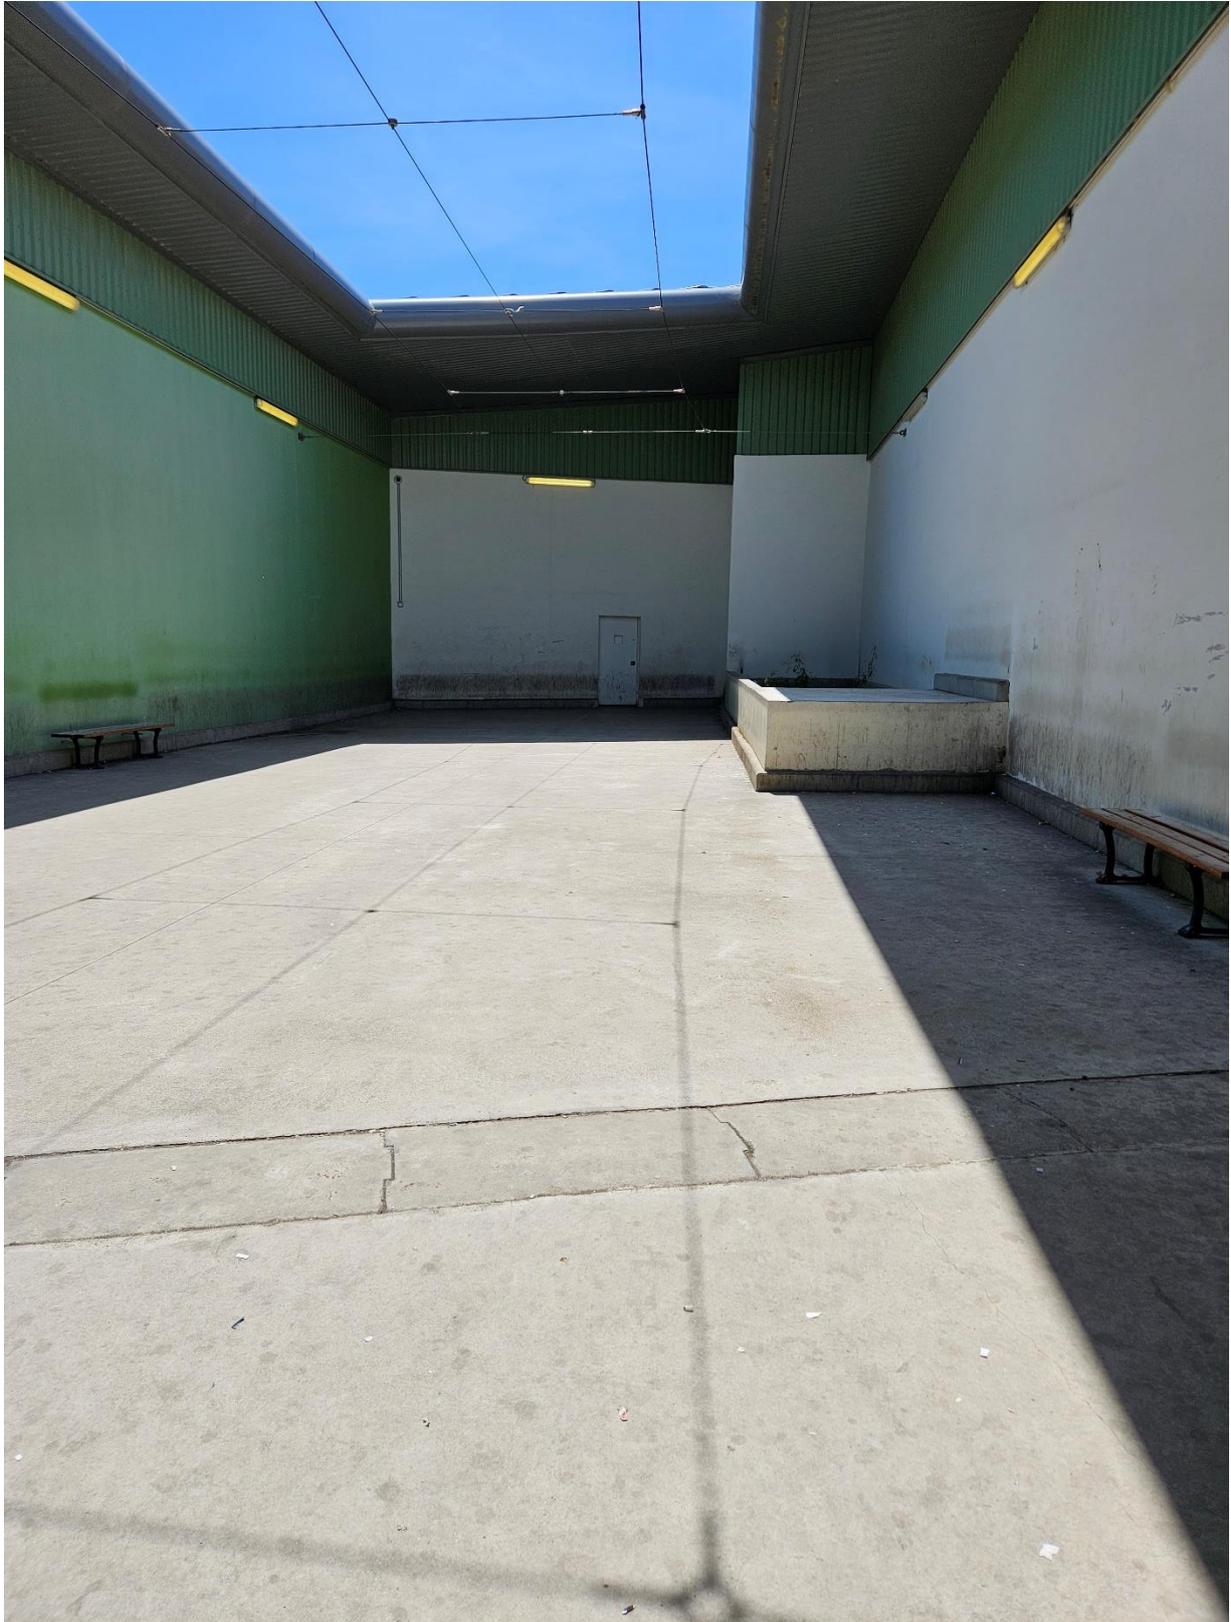
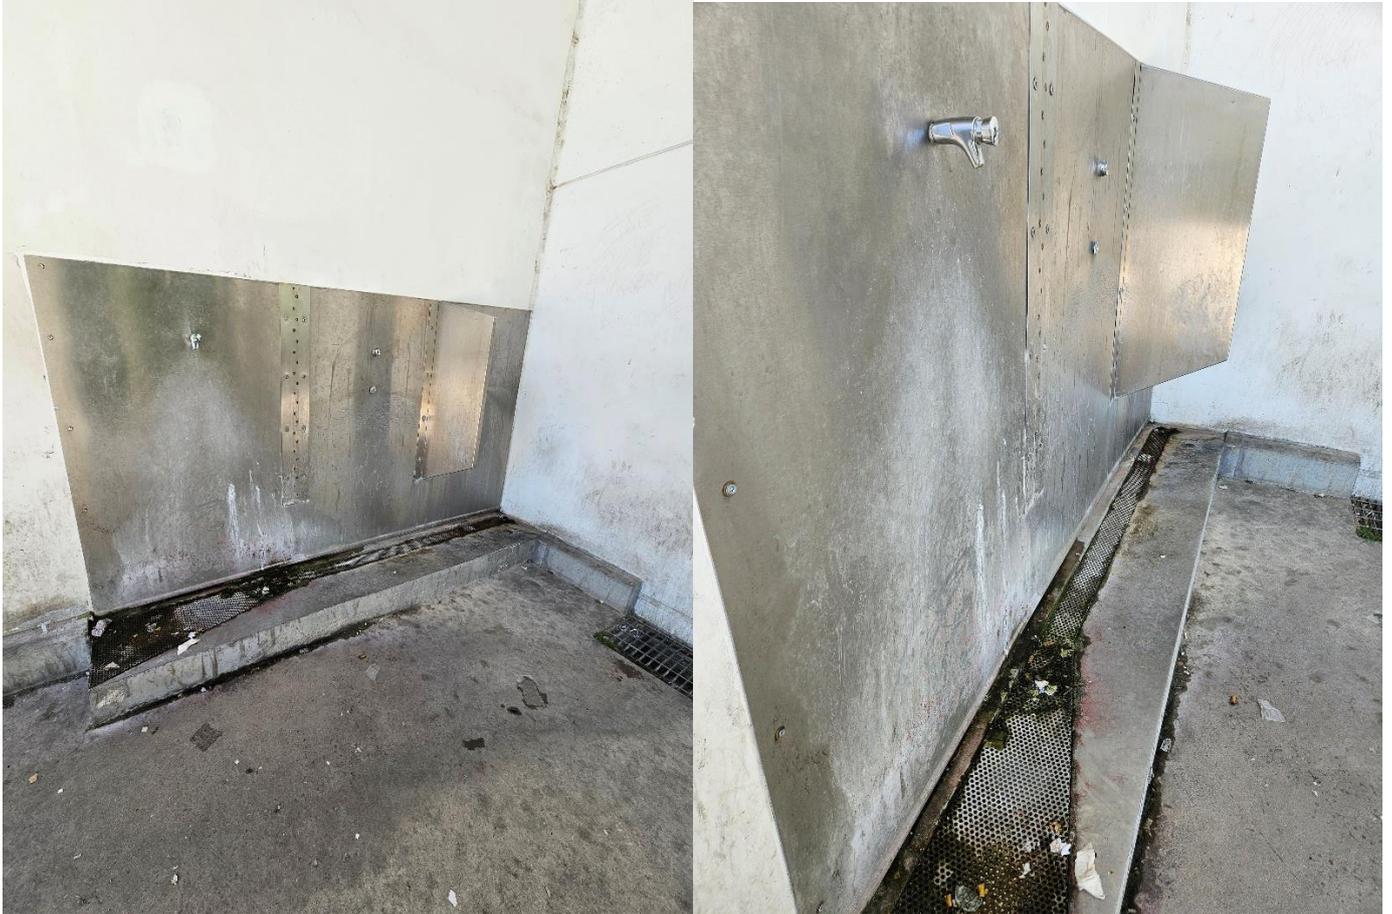
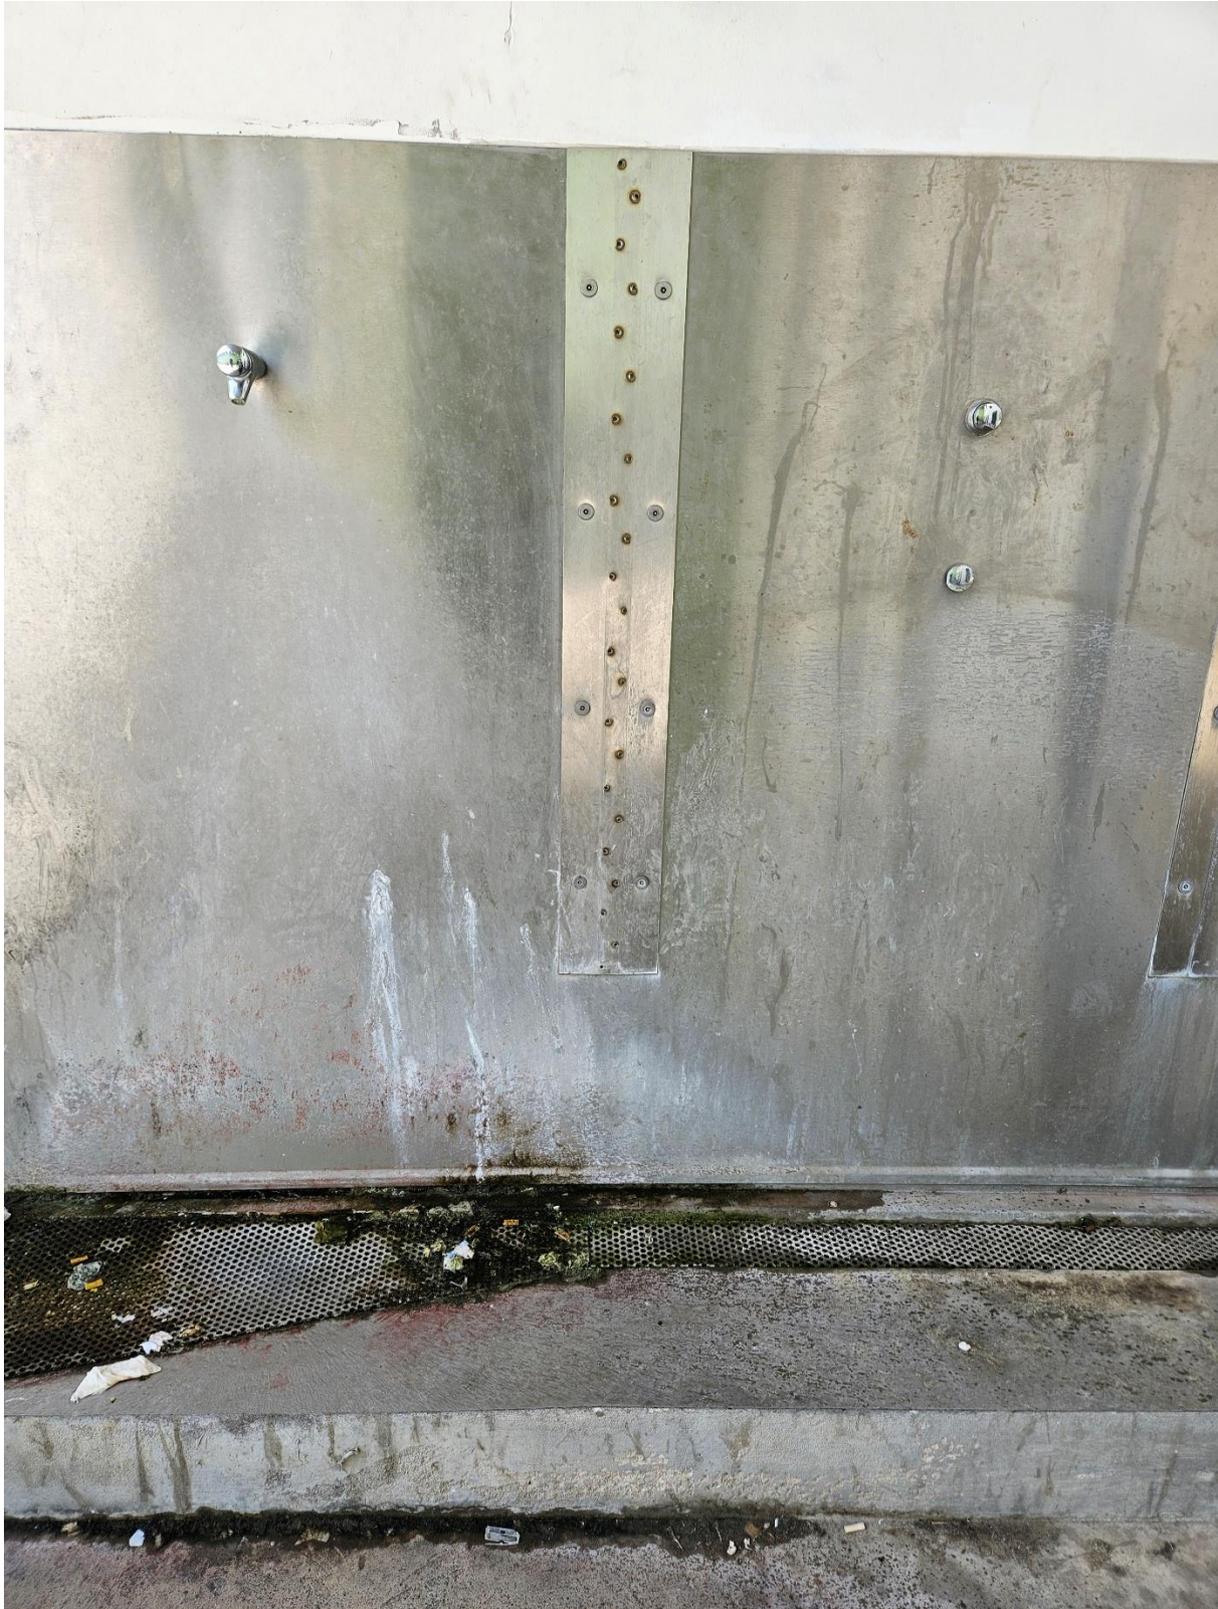
5.3. La cour de promenade

Cette cour accueille donc près de 60 personnes le matin et l'après-midi sur une surface de 20 mètres par 30 mètres environ.

Elle n'est dotée d'aucun équipement sportif, dispose de trois bancs et d'un muret.

À l'heure où nous visitons, l'essentiel de la cour est en plein soleil.

Le point d'eau et les urinoirs sont une seule et même installation. La séparation a été arrachée, et l'évacuation est commune.
