**Visite Centre Pénitentiaire
Saint-Etienne / La Talaudière**

RAPPORT DE VISITE DU BATONNIER DE SAINT-ETIENNE ET DE SON DELEGUE, EFFECTUEE EN APPLICATION DES DISPOSITIONS DE L'ARTICLE 719 DU CODE DE PROCEDURE PENALE

Centre Pénitentiaire de Saint-Etienne – La Talaudière

Saint-Etienne, le 11 mars 2025

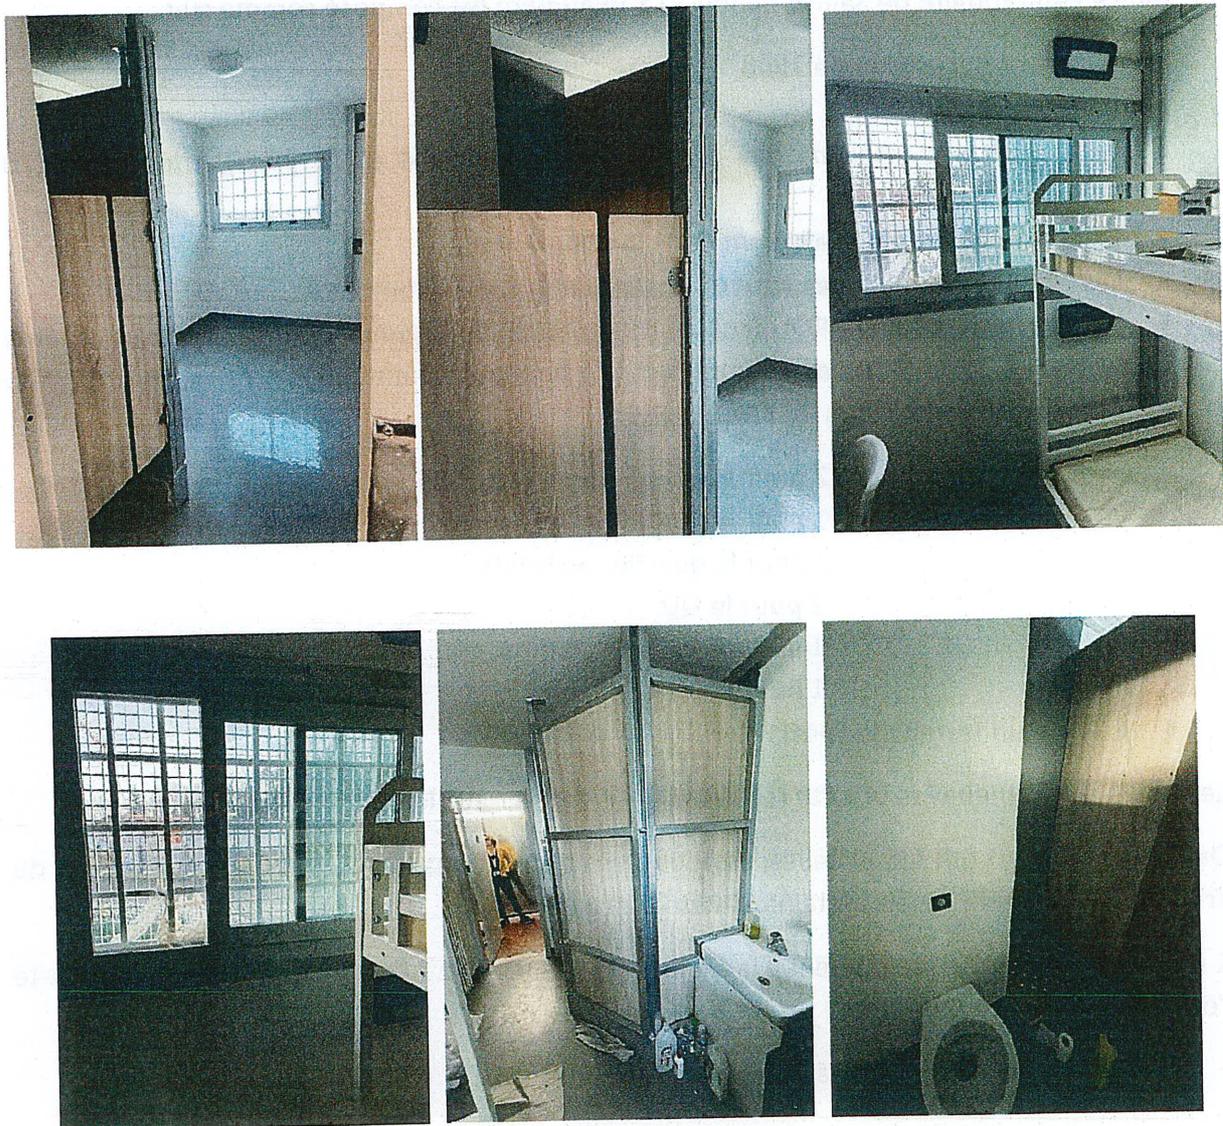
Photographies des nouvelles cellules (photographies prises en 2024)

- Surface des cellules 9,5 m² dans le petit quartier et le Bâtiment A et 12 m² dans le Bâtiment B, sanitaires inclus

72 cellules ont été refaites sur les 126 du bâtiment.

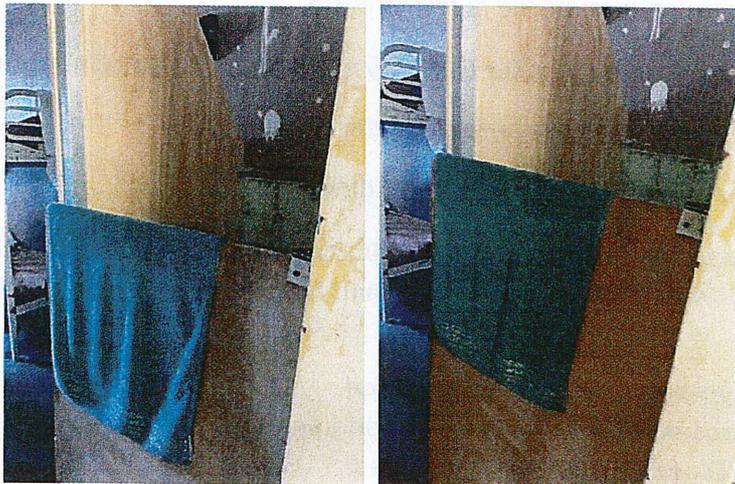
Photographies des cloisonnements temporaires prises en 2024

Cependant, comme constaté l'année dernière, il est considéré que ces mesures ont consisté en la pose de contre-plaqué partiels devant les sanitaires.

Ce cloisonnement est considéré comme insuffisant puisqu'il n'est que partiel.

Dans la Maison d'arrêt pour femmes, le cloisonnement n'a été réalisé que dans les cellules de 2 mais pas dans les cellules de 4 pour des raisons de configuration des lieux. **Cependant, cette absence de cloisonnement dans les cellules de 4 ne peut qu'être regretté.**

1. Quartier femme : la mise en œuvre de mesures est urgente compte tenu des conditions actuelles de détention ;
2. Matelas au sol : la mise en place de matelas au sol n'est pas conforme aux conditions de dignité ;
3. Mise en place de cloisonnement provisoires masquant entièrement les toilettes dans toutes les cellules est indispensable ;
4. L'amélioration des délais de cantine est à surveiller ;
5. **La question du parloir avocat est à améliorer ;**
6. L'escalier en bois n'offre pas des conditions de sécurité suffisantes ;
7. Le quartier disciplinaire est à surveiller ;
8. L'avancement des travaux des cellules du bâtiment A est à surveiller ;

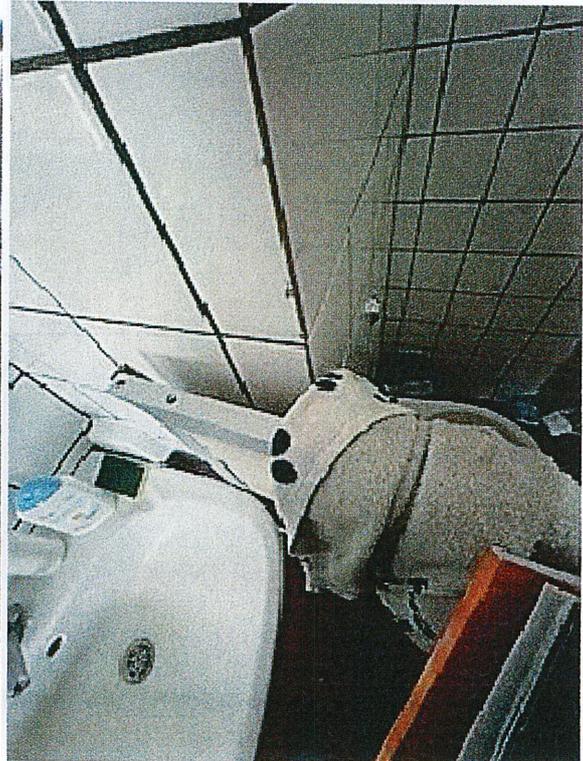
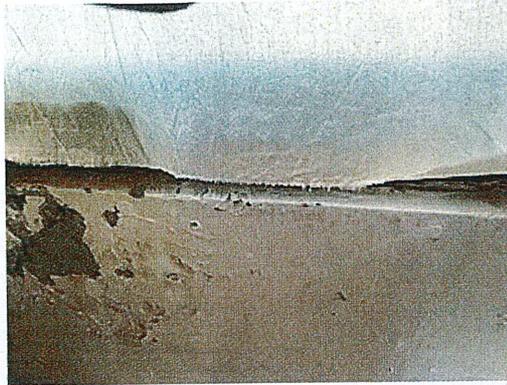
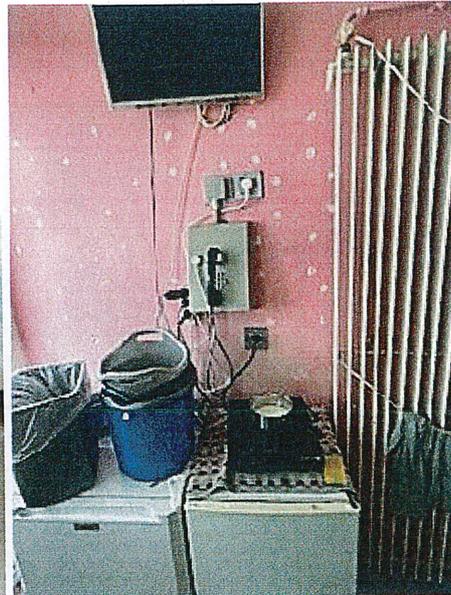
Photographies de la cellule n°108

Nous avons pu visiter une cellule de 2, vide d'occupantes et une cellule de 4, occupée, d'une taille de 19,60 m², sanitaires inclus.

Comme l'année dernière, les ouvrants des cellules sont dans un état déplorable. Ils laissent passer le froid et la chaleur.

S'agissant des toilettes, dans la cellule de 2, il y avait un cloisonnement (partiel, sur une partie de la hauteur). Ce cloisonnement était inexistant dans la cellule de 4.

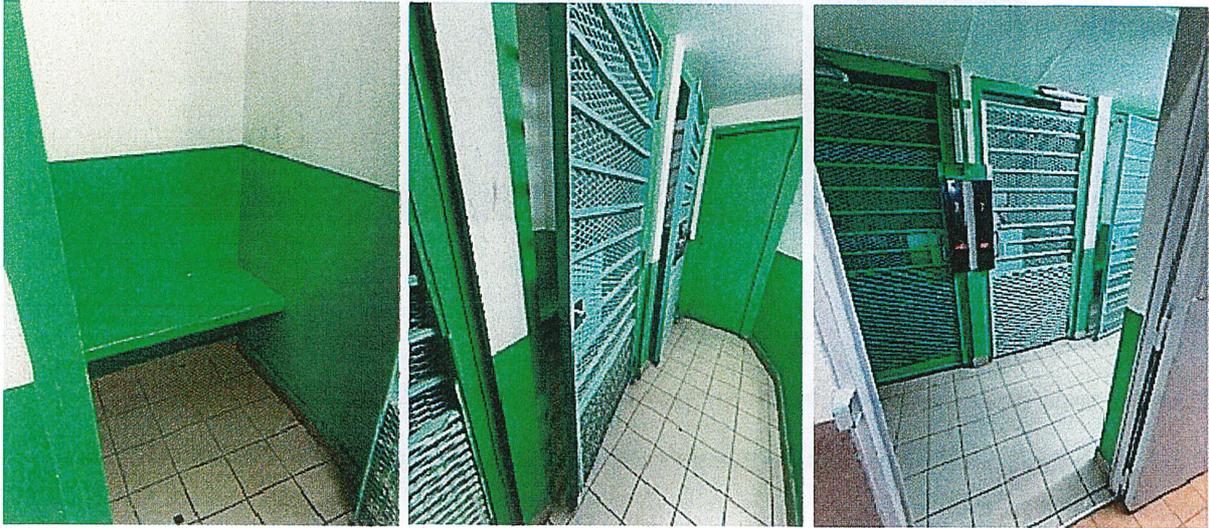
Photographies des cabines arrivants

La visite se poursuit par la visite des cabines arrivants et des locaux de fouille.

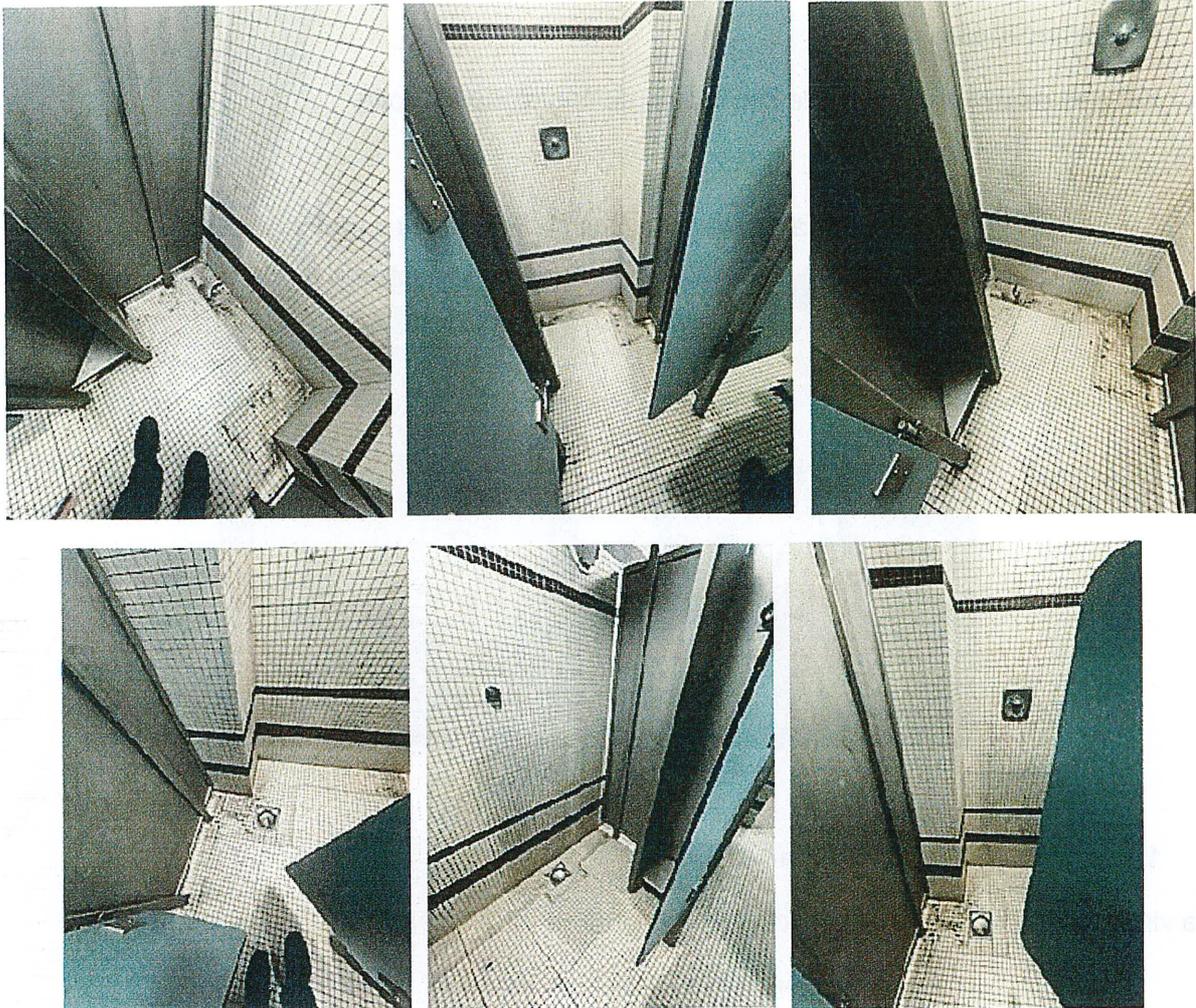
Photographies des douches du 1^{er} étage

Les douches sont prises par 5 ou 6 détenus à la fois.

La porte est fermée à clés.

Le seul système d'alerte, si on peut l'appeler ainsi, en cas d'incidents, est, pour le détenu concerné de venir frapper à la porte.

Ce système est clairement insuffisant en cas d'agression.

Les douches sont dans un état particulièrement vétuste.

Le niveau de propreté est tout à fait relatif.

La Directrice nous indique que les mesures de réparation sont recensées sur GENESIS.

1. Les activités et les formations doivent permettre aux détenus de travailler sur leur réinsertion ;
2. Le repérage de l'illettrisme et la lutte contre ce phénomène doit être travaillé sur le long terme et ne pas être abandonné ;
3. La sécurité et la propreté des douches doit être travaillée ;

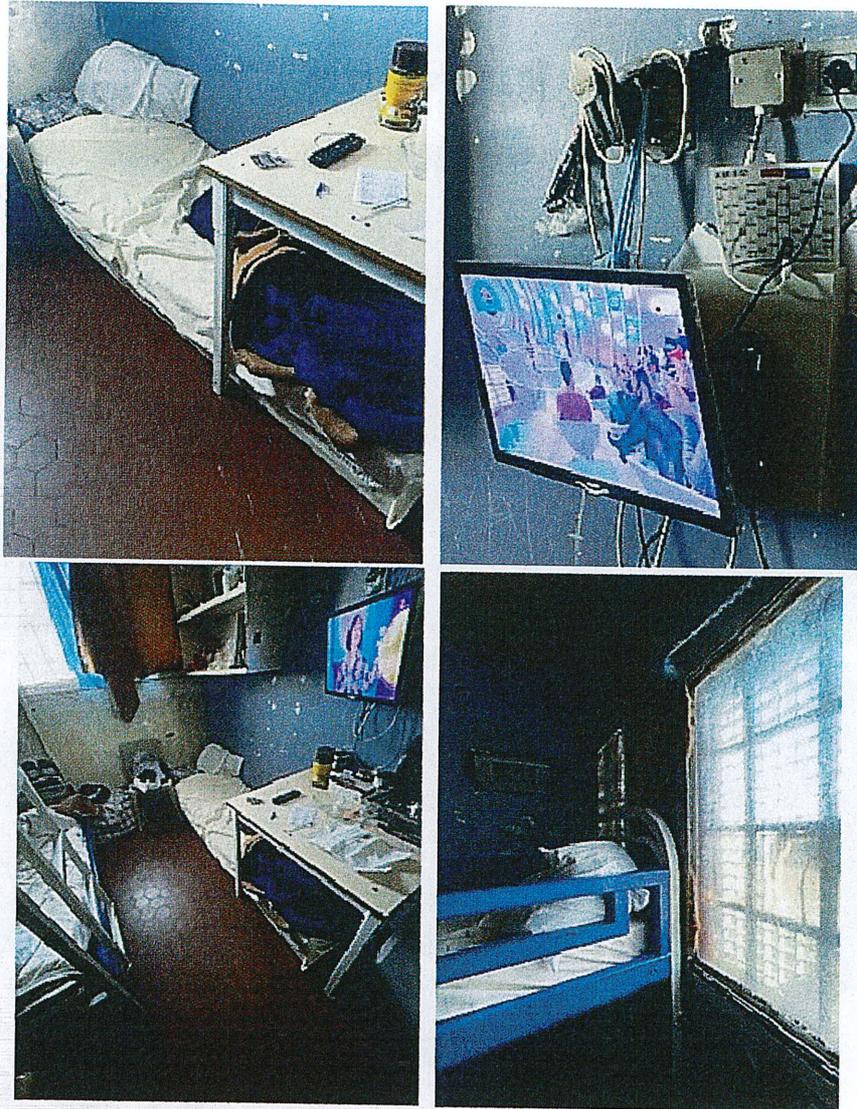
Photographies de la cellule n°3

Cette cellule est dans un état vétuste.

Les huisseries sont insuffisantes pour l'isoler de l'extérieur.

La taille de la cellule n'est pas compatible pour 3 personnes alors qu'elle actuellement occupée par trois détenus.

4. Les cellules du bâtiment A, qui est certes en cours de rénovation, sont dans un état vétuste.

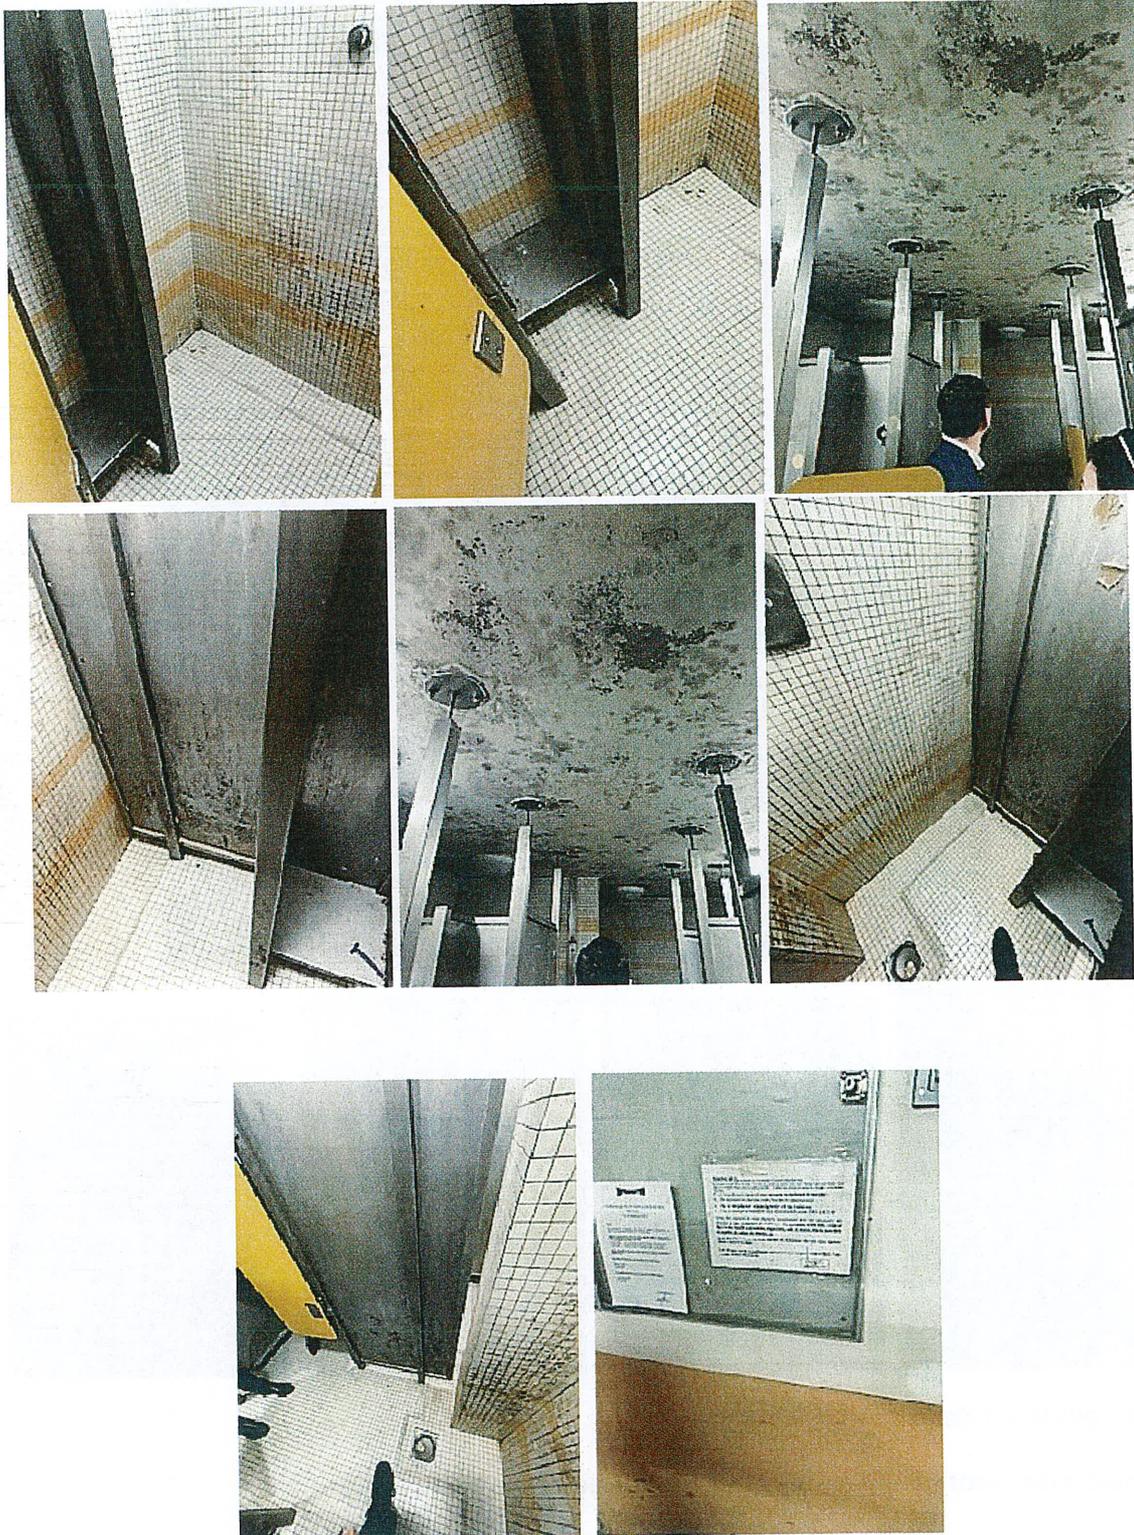
Photographies des douches du 2^{ème} étage

Les douches sont, ici encore, dans un état particulièrement vétuste.

Le niveau de propreté est tout à fait relatif.

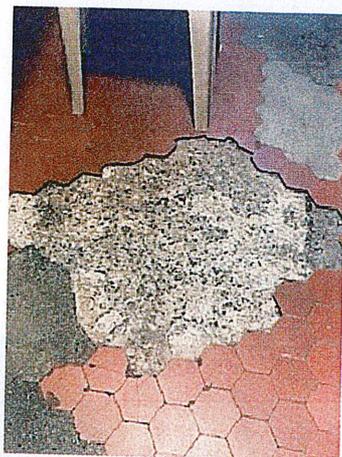
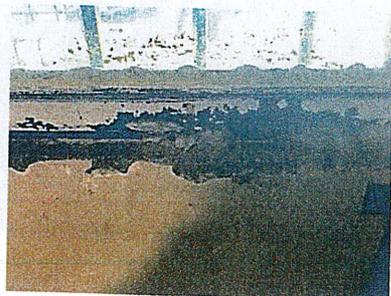
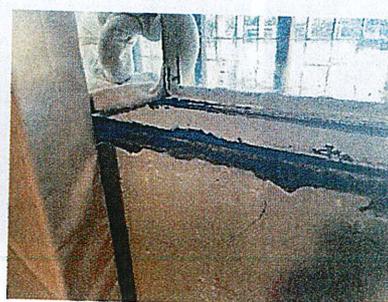
Photographies de la cellule n°239

Cette cellule est dans un état vétuste.

Les huisseries sont insuffisantes pour l'isoler de l'extérieur.

La taille de la cellule n'est pas compatible pour 3 personnes alors qu'elle actuellement occupée par trois détenus.

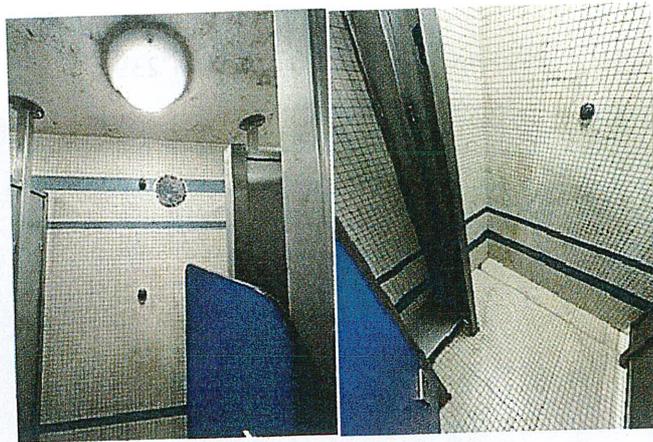
Photographies des douches du 3ème étage

Les douches sont dans un état particulièrement vétuste.

Le niveau de propreté est tout à fait relatif.

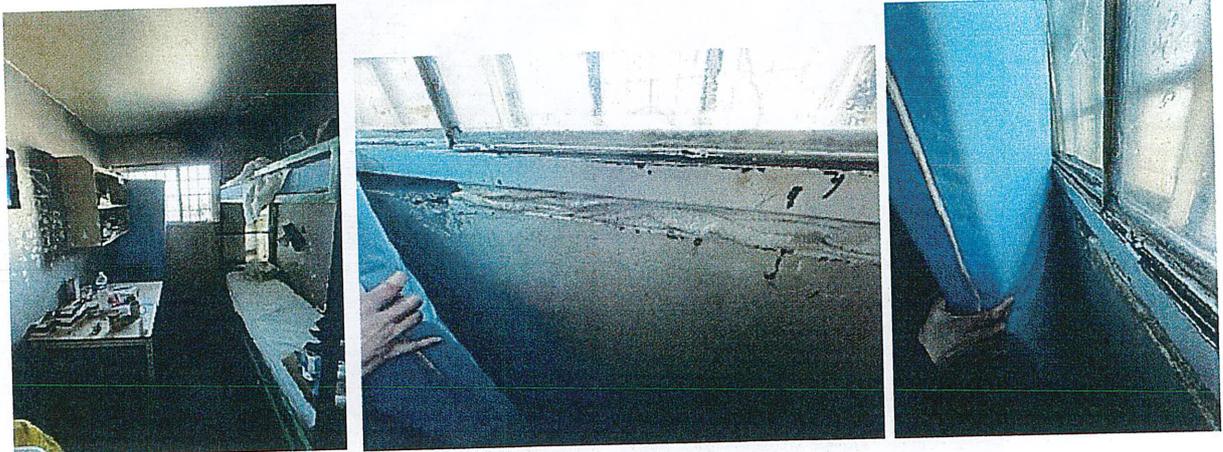
Photographies de la cellule n°340

Cette cellule est dans un état vétuste.

Les huisseries sont insuffisantes pour l'isoler de l'extérieur.

La taille de la cellule n'est pas compatible pour 3 personnes alors qu'elle actuellement occupée par trois détenus.

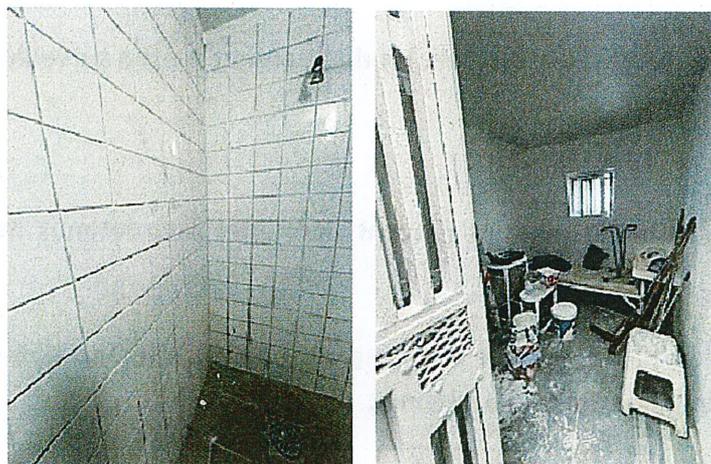
Photographies douches et cellules du quartier disciplinaire 402

Nous pouvons formuler les mêmes constats que l'année dernière : les cellules du quartier disciplinaire, ainsi que la douche, apparaissent très dégradées malgré une remise en peinture annuelle.

L'éclairage des cellules est à notre sens insuffisant avec un seul puit de lumière alors même que les détenus sont enfermés 23 heures sur 24.
