RAPPORT DE CONTROLE DES LOCAUX DE GENDARMERIE DE CLUNY

Le présent rapport dresse les constats liés aux conditions de garde à vue, de dégrisement et de retenue administrative.

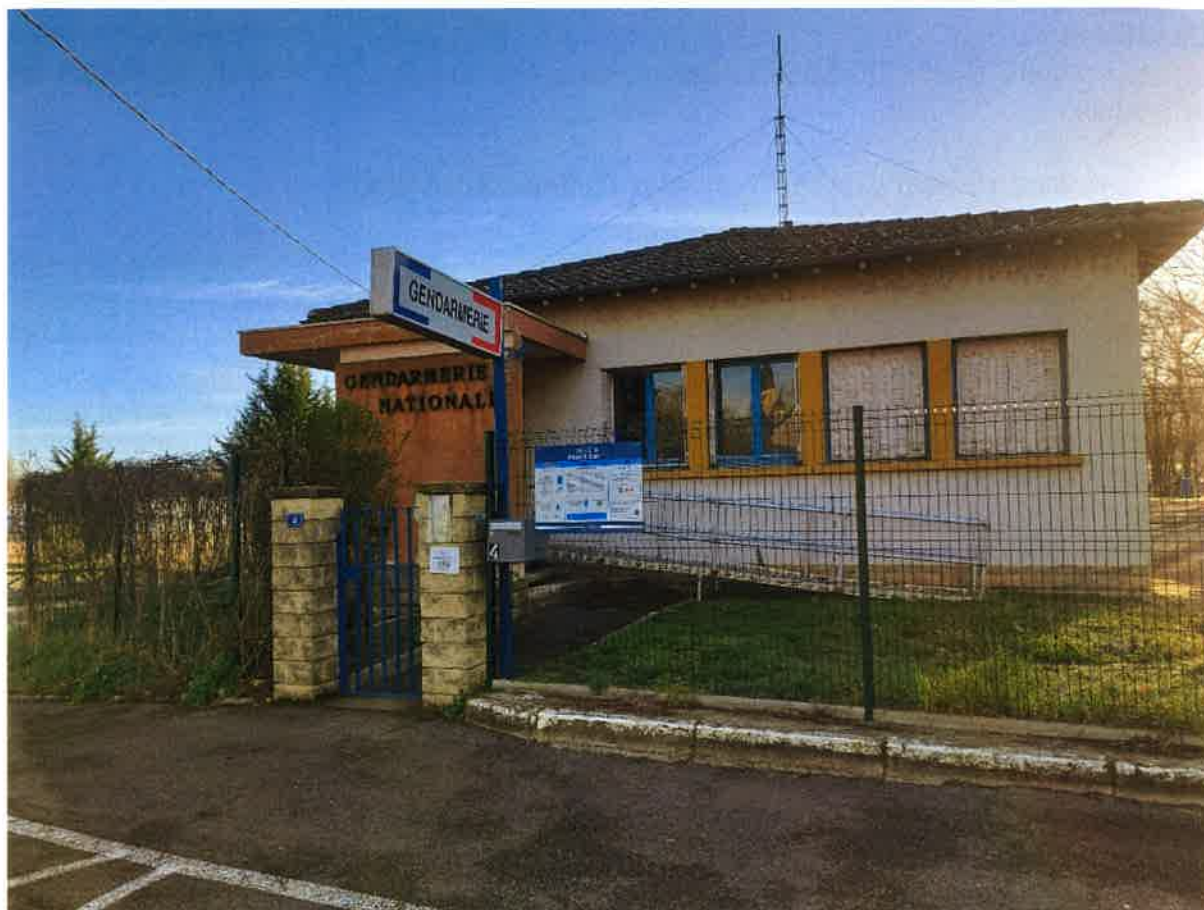
Le bâtiment qui date de 1967 se développe sur deux niveaux, un rez-de-chaussée et un étage léger (10 marches) offrant une façade décrépie côté entrée.

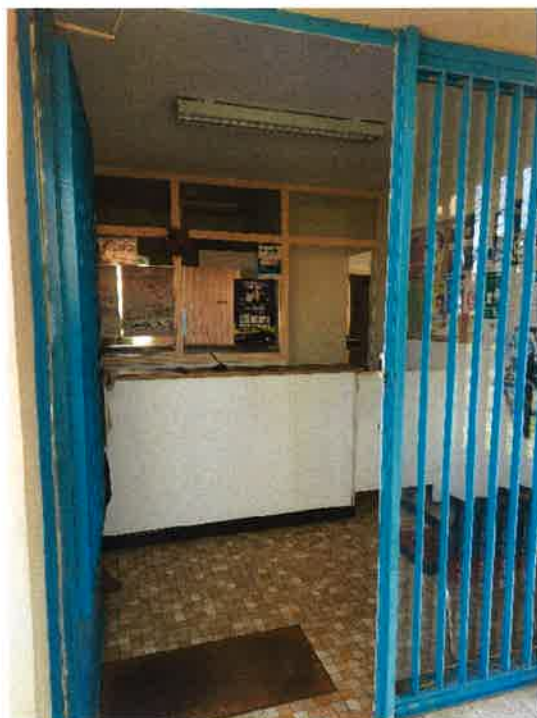
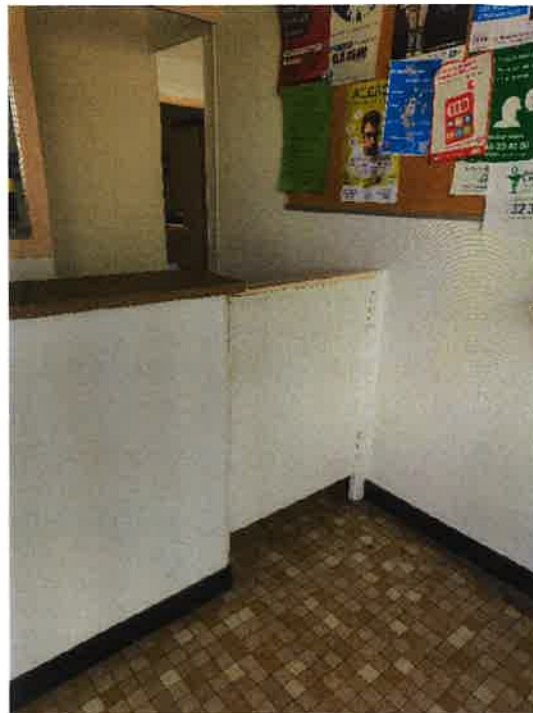
Il n'existe aucune facilité d'accès pour les personnes à mobilité réduite à l'arrière du bâtiment.

Aussi, dans cette hypothèse, l'entrée se fait par l'avant du bâtiment où il existe une rampe d'accès pour parvenir au poste d'accueil.

Toutefois, pour les personnes qui se déplaceraient en fauteuil roulant, le fauteuil ne peut pas franchir le cap du poste d'accueil et rejoindre les bureaux d'audition faute d'un passage suffisant dans l'encadrement des portes.

Il va de soi que dans le projet de nouvelle caserne, l'accès aux personnes à mobilité réduite devra être créé sans visibilité depuis l'extérieur.

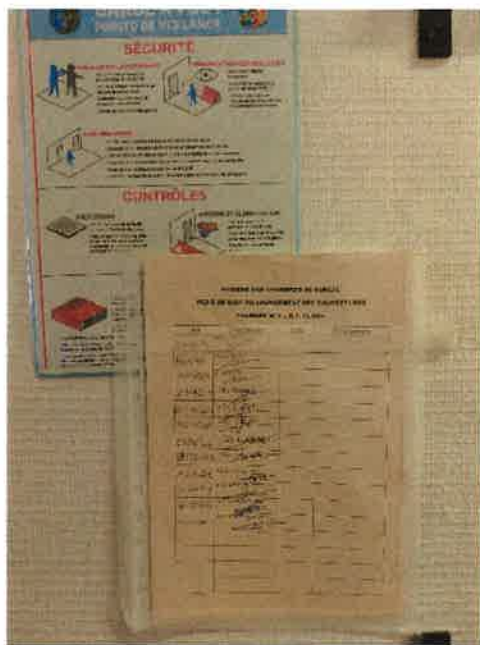
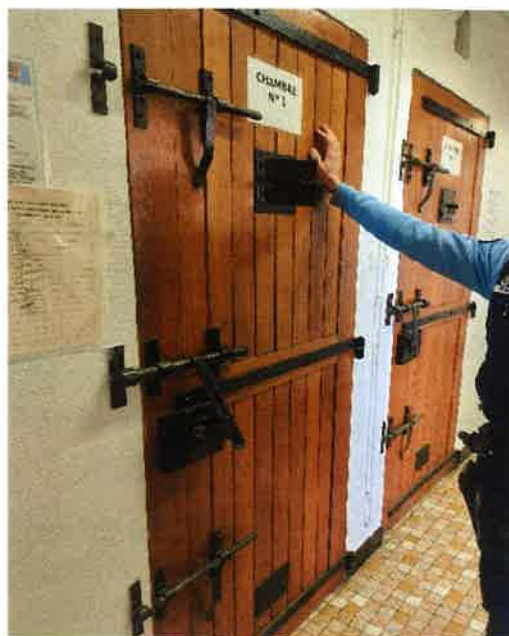
2 cellules de garde à vue de 6,50 m² environ, qui servent également comme geôle de dégrisement, sont situées au cœur du bâtiment, dans le couloir desservant un bureau d'audition, la salle café et d'anthropométrie et l'accès au garage.

Elles ne sont pas dotées de système de chauffage, la cellule numéro 2 étant pour des raisons inexplicables plus fraîche encore que la cellule numéro 1 au jour de notre contrôle.

Nous procédons au contrôle extérieur des deux cellules de garde à vue dotées de portes en bois avec fenestrons d'une dimension approximative de 10/10 cm non vitrées, trois points de contrôle par targette.

Il nous est indiqué que la serrure n'est pas utilisée.

La commande des luminaires se fait depuis l'extérieur avec impossibilité d'accès à l'ampoule par le gardé à vue ; Les ampoules produisent une lumière normale.

La commande des toilettes se fait à l'extérieur.

Une fiche de suivi du changement des couvertures pour chaque cellule est scotchée sur le mur avec visa, date, nom du gendarme en charge du nettoyage et contre-signature.

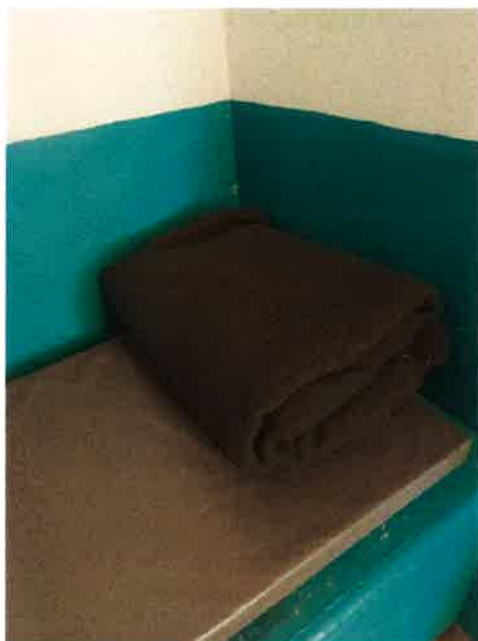
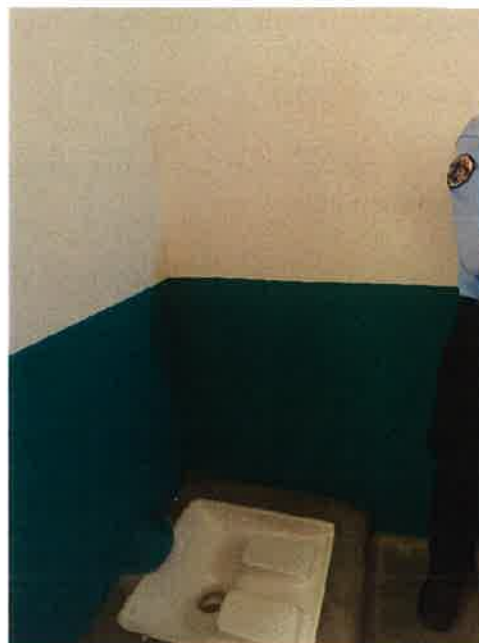
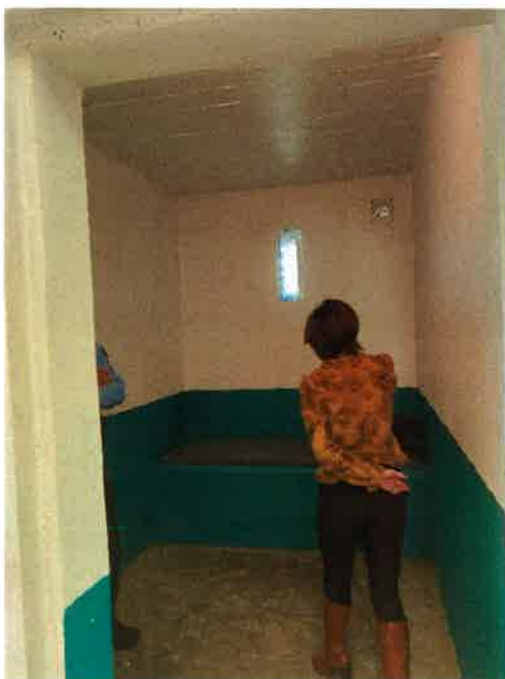
Photo cellule n°1 depuis l'intérieur

La cellule comporte trois carreaux lumineux occultants.

La cellule est propre avec matelas sur le dormant dont le nettoyage est assuré par la brigade : les matelas est d'allure récente, sans dégradation.

Au jour de notre contrôle, la couverture est en laine : elle n'est pas jetable et a été changée le 8 février 2023.

Il existe un sanitaire par cuvette à la turque propre (avec commande à l'extérieur)

Il convient de noter que les toilettes ne sont pas munies d'un muret préservant l'intimité de la personne.

Il n'existe pas de lavabo dans les cellules.

Le sol en béton est propre.

Les murs sont blanchis et peints à mi-hauteur et sont propres.

Il n'existe pas d'odeur nauséabonde dans la cellule.

Depuis l'extérieur, le contrôle visuel du coin toilette nécessite de se coller aux fenestrons, mais il nous est indiqué que c'est aussi pour le respect de l'intimité du gardé à vue.

- un accès aux locaux de sureté praticable par les personnes à mobilité réduite,
- des cellules de garde à vue chauffées, d'une surface minimum de 7 m2, dotées de sanitaires permettant le respect de l'intimité des gardés à vue,
- une salle dédiée aux opérations de fouille et d'anthropométrie,
- des bureaux permettant les entretiens des gardés à vue avec leur avocat et les interrogatoires en toute confidentialité,

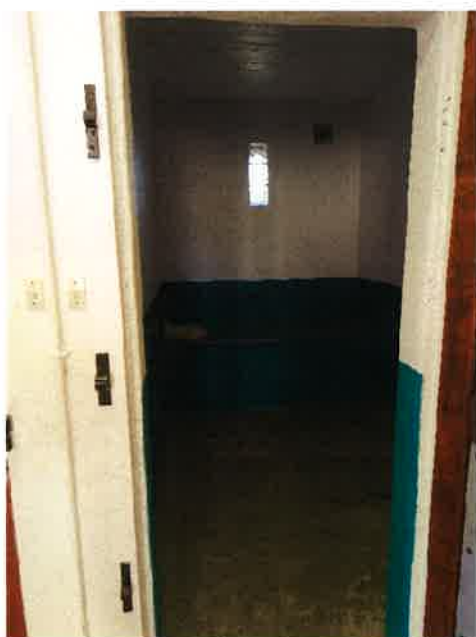
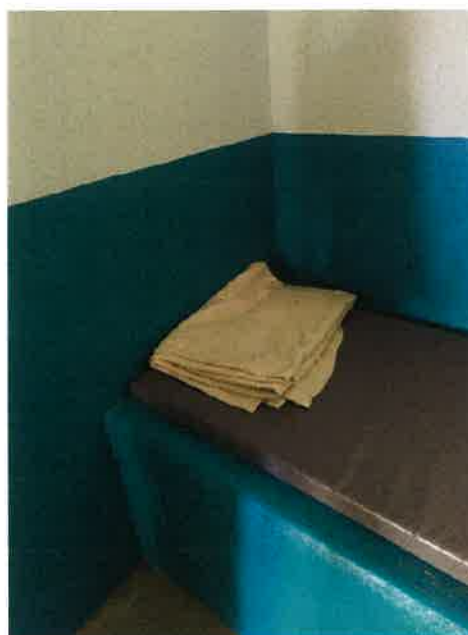
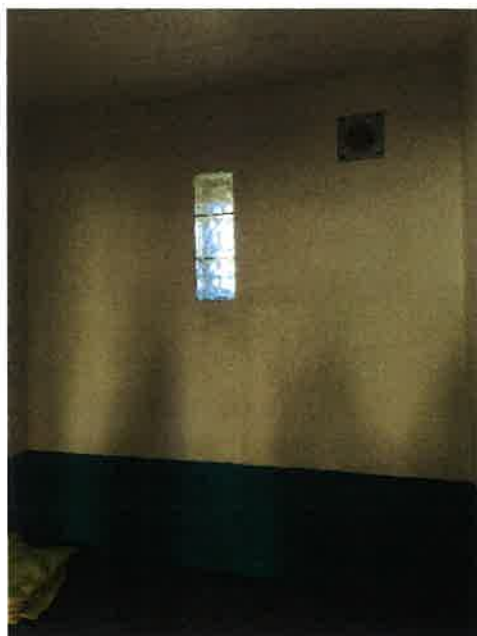
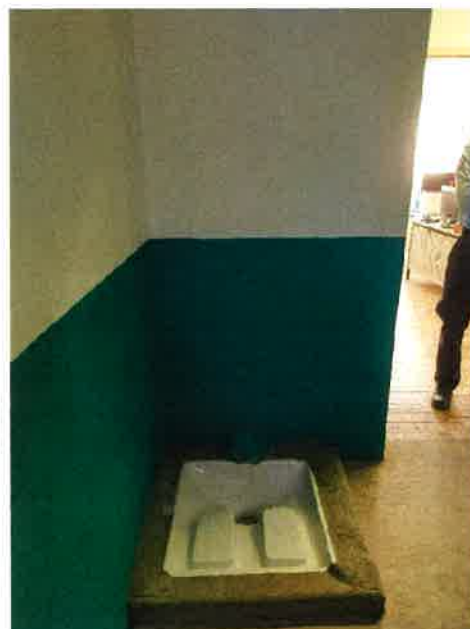
Photo cellule 2

Elle est construite à l'identique avec couverture jetable changée le 8 février 2023 comme dans la cellule numéro 1, cette date correspondant à un nettoyage général des 2 cellules.

La cellule numéro 2 est manifestement plus froide que la cellule numéro 1 et il est peu probable que la couverture jetable soit suffisante.

La cellule numéro 2 est propre.

Le sol est propre, les murs propres à l'exception de quatre traces aux murs d'allure excrémentielle.

Il n'existe pas d'odeur nauséabonde dans la cellule.

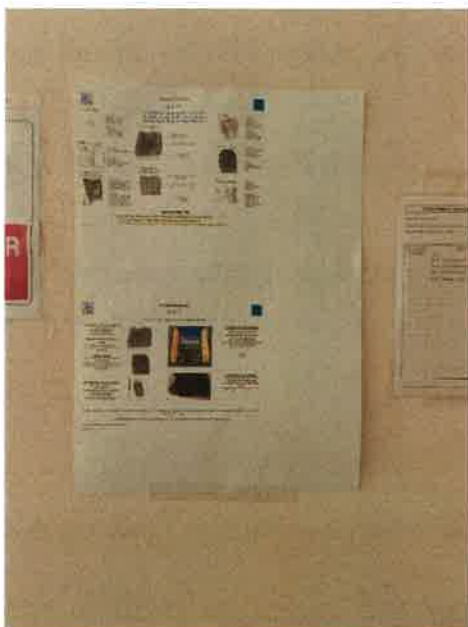
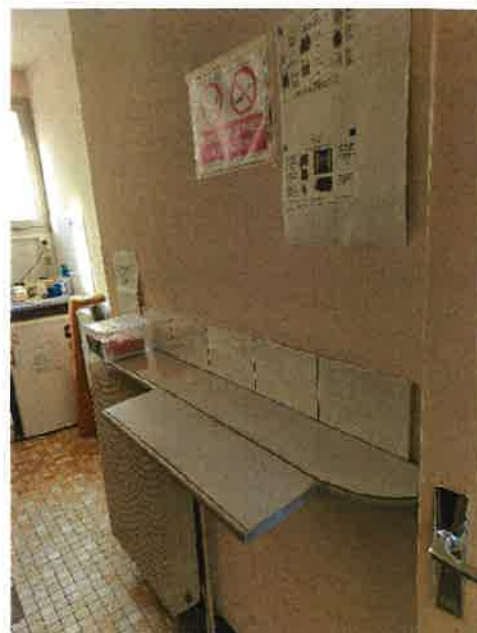
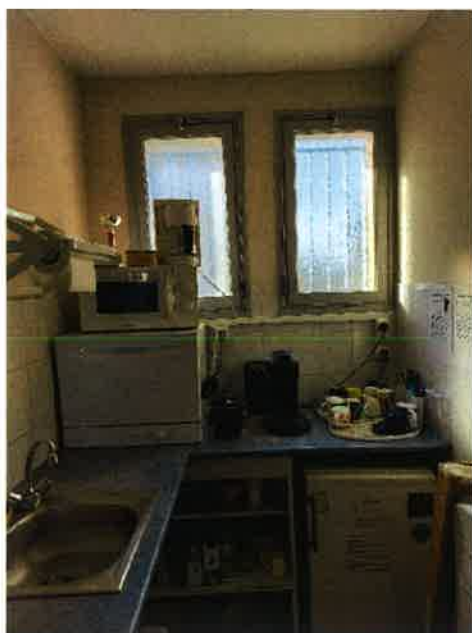
Photo salle café

Les fouilles et les tests anthropométriques sont essentiellement réalisés dans ce qui est dénommé la salle café avec vitres occultantes, lavabo, toilettes et matériel de kit ADN.

Les toilettes de la salle café sont exclusivement réservées au personnel de la gendarmerie.

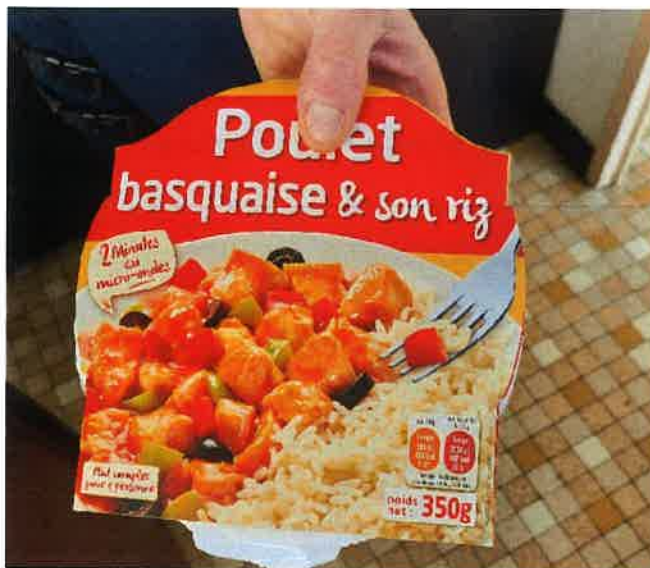
Lors des opérations de contrôle, les plats cuisinés et proposés aux personnes placées en garde à vue sont « *poulet basquaise et riz* », et « *blanquette de veau et riz* ».

Il n'existe au jour du contrôle aucun menu végétarien.

Pour le petit déjeuner, il est proposé une briquette de jus d'orange et des paquets de biscuits ainsi que des capsules de café au chocolat.

Les dates de péremption n'étaient pas dépassées.
